# 「エコと耐震改修」事例セミナー資料 目次

2015年 6月17日

(有)共同設計・五月社 一級建築士事務所

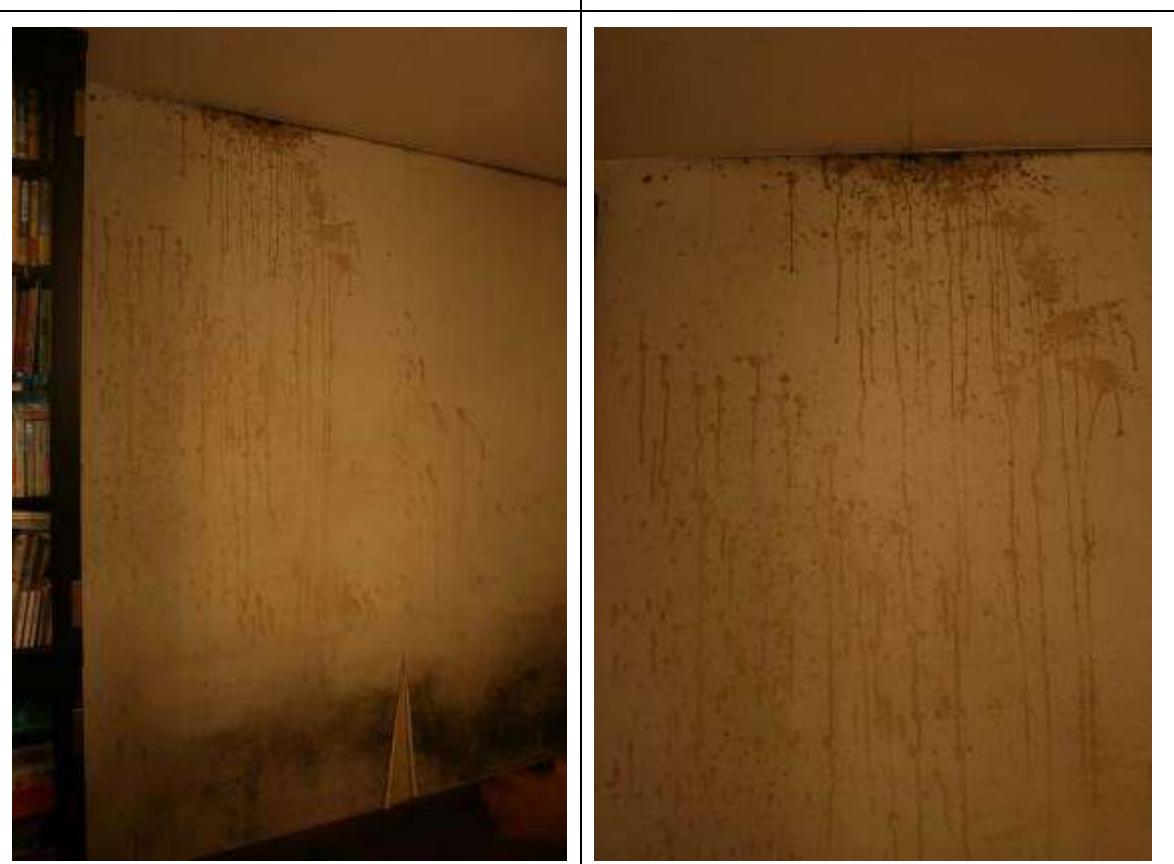
外壁に面する室内側の壁がべっとり濡れる。結露水が壁沿いに垂れしづくが流れるようになる。押入れの中や内壁がカビだらけになる等の状態であった。

住戸内の結露被害

東青梅

住戸内の結露被害 多摩ニュータウン

室内の結露被害：東逗子

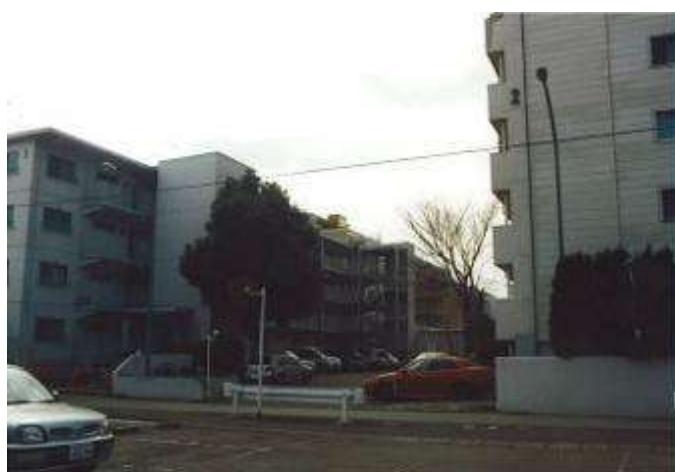
ファミール西八王子の全景 左が中層棟、右が高層棟。

高層の妻壁は縦胴縁・押出成型セメント版の外断熱工法

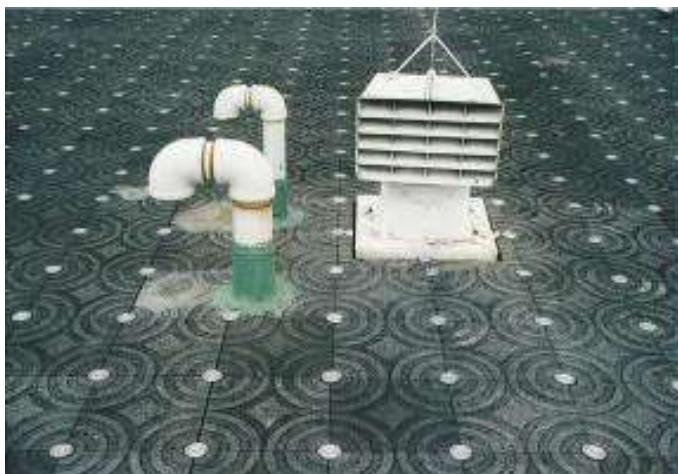
PC住棟は第一回大規模修繕工事で、改質ゴムアスファルト防水、断熱ブロック押え工法で改修した。

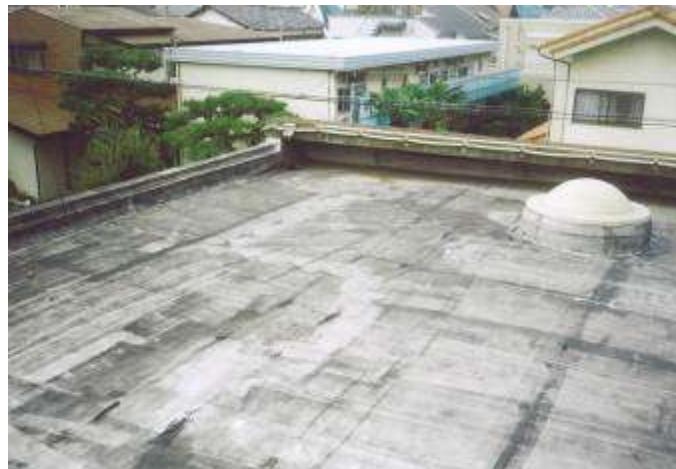
改修前の屋根 ほてりが激しく2階は使ってなかった。  
アスファルト露出防水、トップライト廻りから漏水

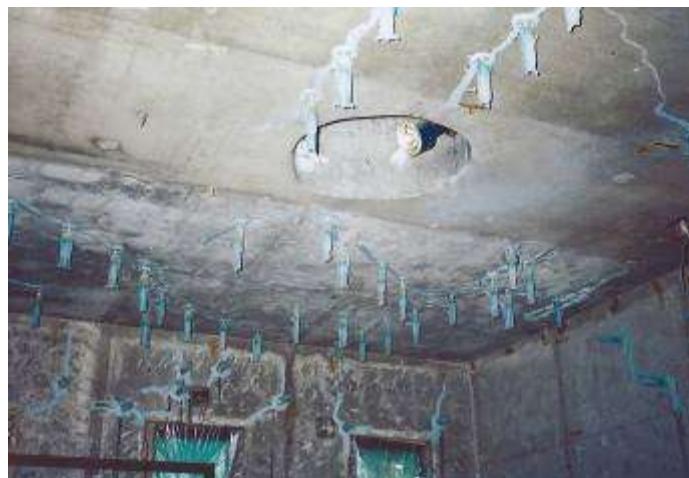
内装材を剥がし躯体のひび割れにエポキシ樹脂を注入  
中性化抑止材を充分に塗布・含浸させる。

躯体面にアルカリ性を回復させるリチウム・シリケートを塗布・含浸させ、ポリマーセメントモルタルで押えた。乾いたコンクリート面は予想以上に大量のリチウムシ

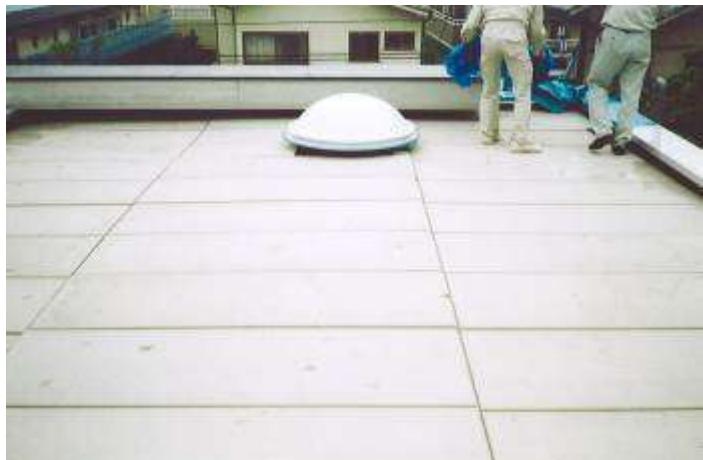
改修後の屋根。改質ゴムアスファルト防水の上、押出発泡ポリスチレン断熱材(厚: 50mm)、ALC板(厚: 50mm)押さえとした。

屋根は既存防水を除去し、中性化抑止処理の上、ひび割れを低圧注入し、改質ゴムアスファルト防水(熱工法)し、押出発泡ポリスチレン断熱材(B類・3種、厚: 50mm)を敷きつめ、これをALC板(厚: 50mm)で押えた。

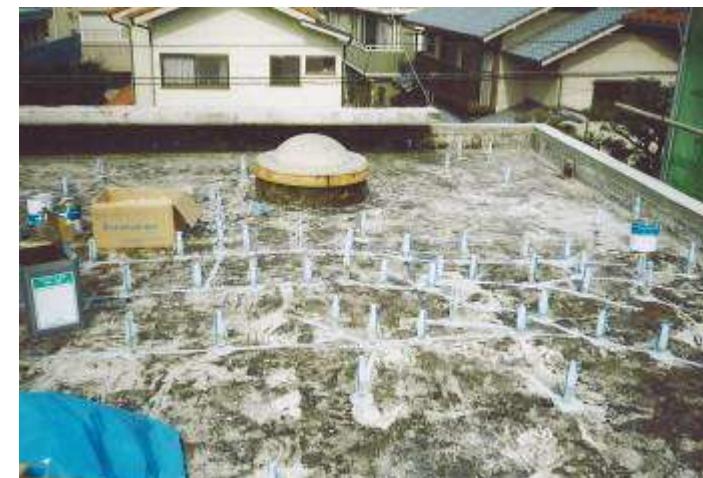
内外装材や増築部分などを除却し、テラスや生垣などを含めて新たに造り直す工事となった。内外装仕上材や屋根防水材を剥がし躯体を表すとひび割れや鉄筋露筋、中性化したコンクリートなどの躯体劣化が目立った。とりわけ熱応力を多く受ける屋根スラブにひび割れが多く発生していた。

アスファルト防水を剥がした屋根スラブ。直達日射の熱応力でひび割れが特に多く発生している。

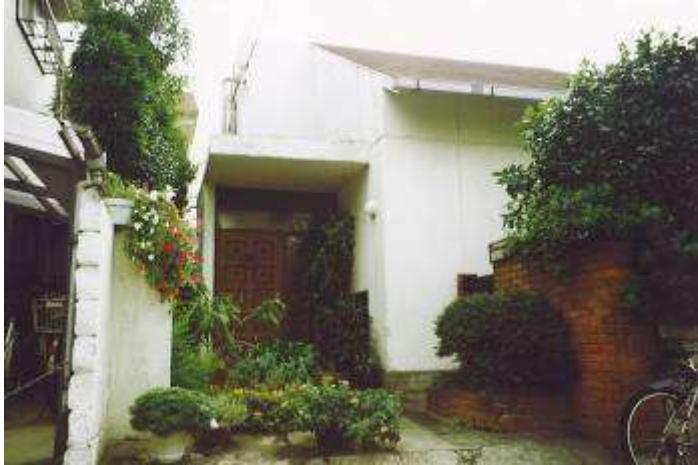
左の写真:改修前の外壁:新築時の打放し仕上の上に吹付けタイルで仕上されていた。

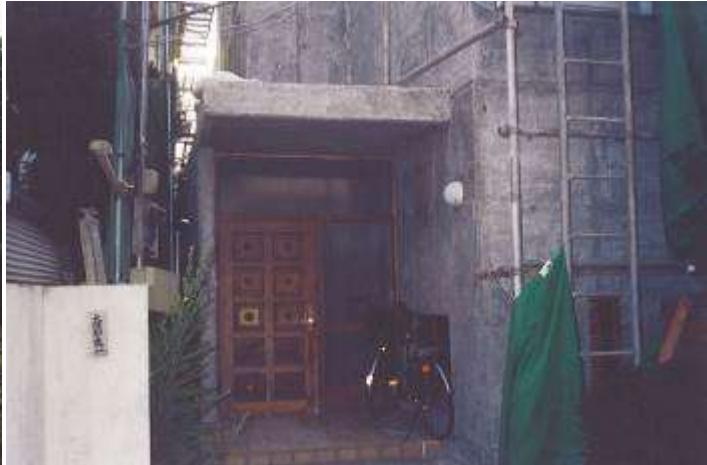
右の写真:改修工事中の外壁:既存塗膜を全面除去し、コンクリート面を中性化抑制処理し、躯体改修を行う。

既存外壁塗膜を完全ケレンし、コンクリート躯体面を中性化抑止処理し、ひび割れや鉄筋露筋などの躯体改修し、ポリマーセメントモルタルで押えて、堅洞縁を組み、押出発泡ポリスチレン断熱材(B類・3種、厚: 50mm)を貼り、アスファルトルーフィングを張った上に押出成型セメント版(ラムダ横貼り厚: 15mm)素地仕上げとした。

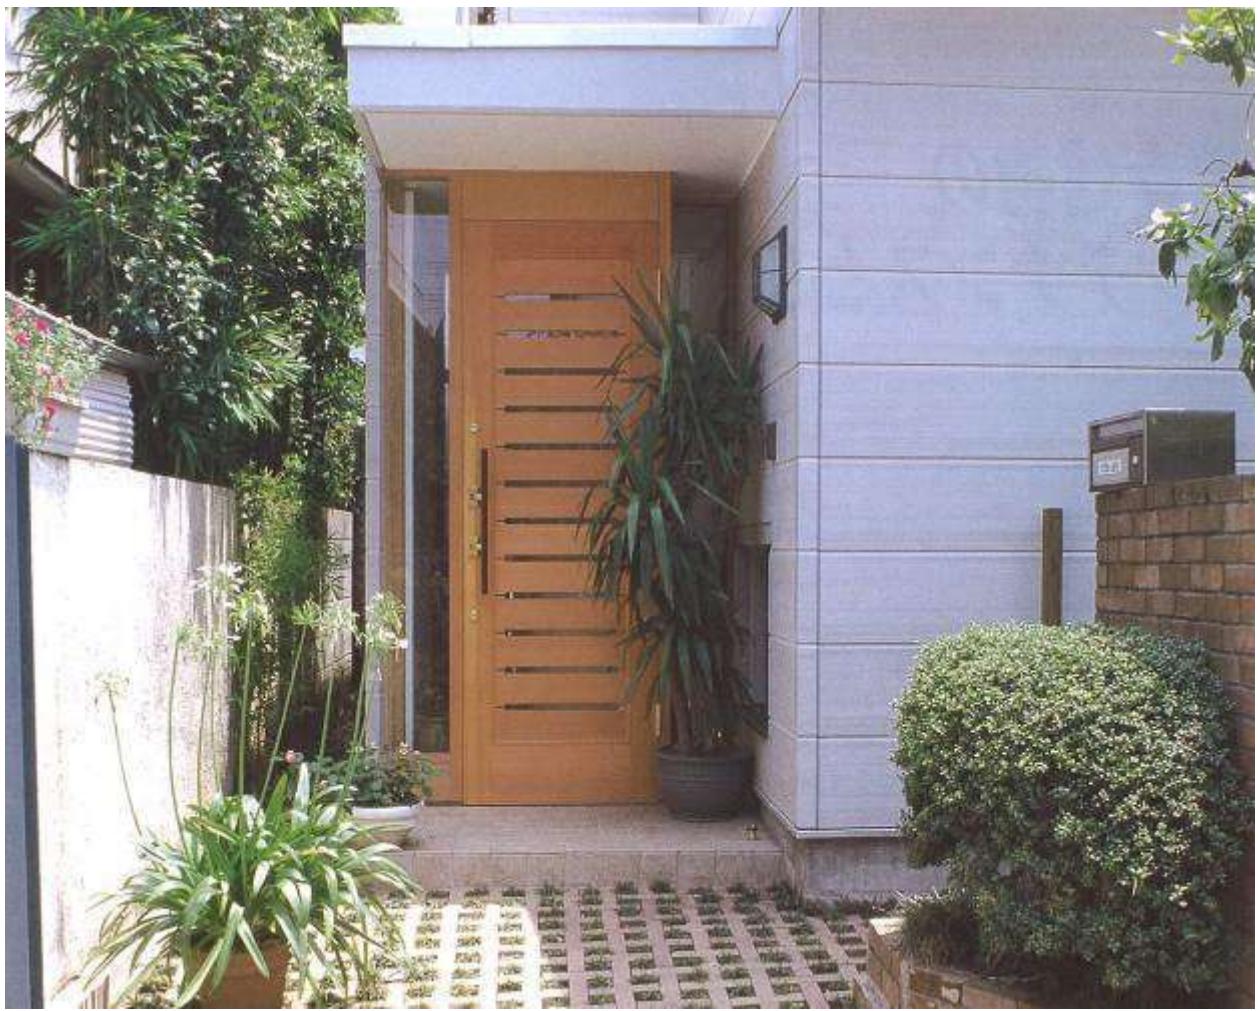
改修後の外壁。木製堅洞縁+押出発泡ポリスチレン断熱材 押出成型セメント版・ラムダ厚さ15mm横張り素地仕上

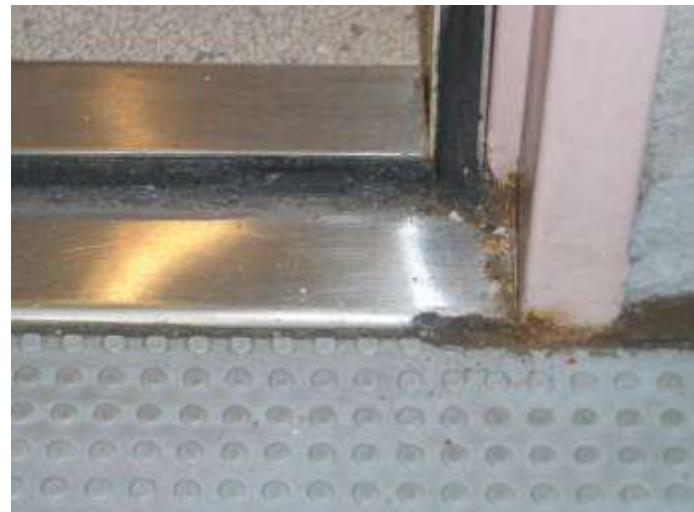
腐食劣化し、枠ごと取替える必要がある鋼製・玄関扉

主に沓摺り内部に雨水が浸入し、又は堅枠の下部、裏面の軀体アンカー部の鉄が発錆・腐食してしまった事例。

以下に示す劣化現象に対しては枠・扉とも新品に更新する工法を採用した。

- ①. 零摺り内部が腐食して持ち上がり開閉し難いもの。
- ②. 堅枠の内部が腐食し変形し開閉に支障を来す物。
- ③. 堅枠が腐食劣化し、穴が開いている物。

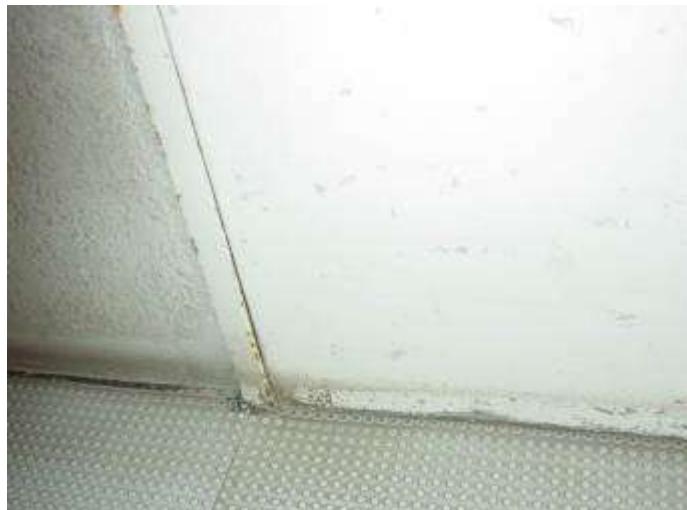
煙を感知しても閉鎖しない防火扉。扉の下部が腐食劣化し、扉が閉鎖しなくなる。枠・ヒューズ・扉とも更新する。

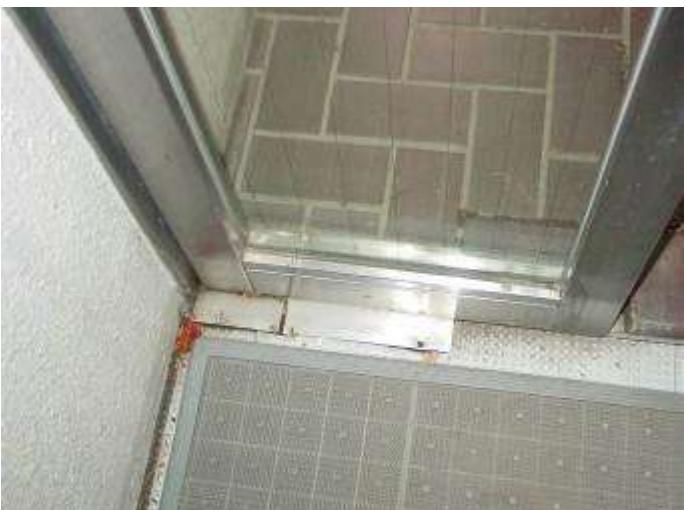
フロアーハンジの内部に雨水が浸入し、開閉不能になったステンレス製框扉

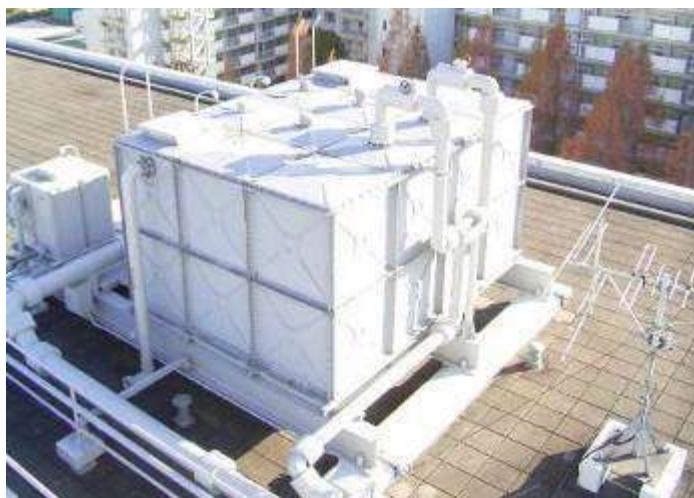
写真の左は今回工事で更新した消防用補給水槽。

写真の右は、経年劣化したが飲料用高架水槽。これは数年後の給水設備計画修繕工事で、撤去するか更新するか検討する。

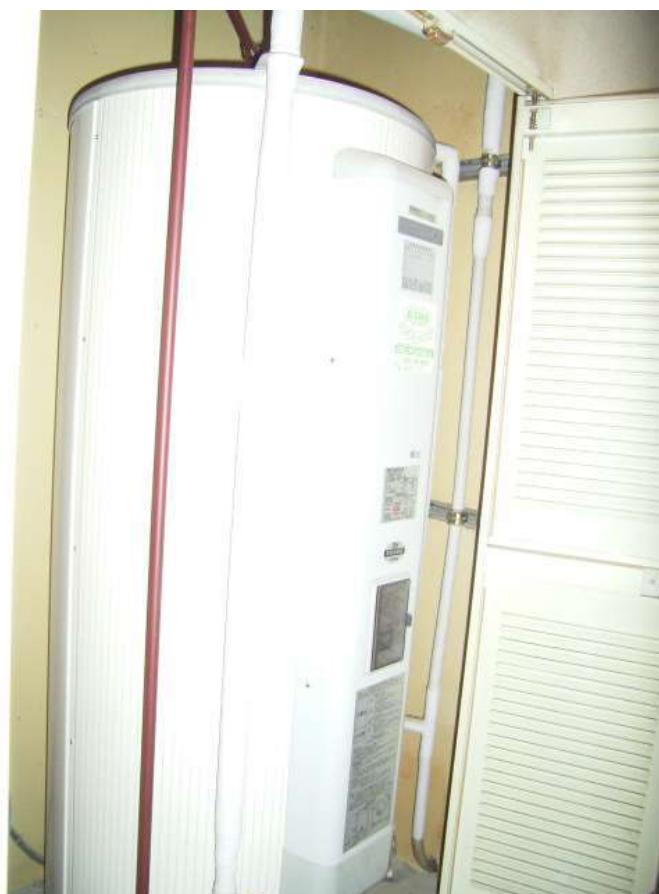
洗浄前後の内視鏡による管内の劣化状況を確認したが、管内の発錆・腐食が進行していたので、将来以下のような対策が必要と判断された。

室内の廊下に面して設置された貯湯式深夜電力温水器。

- ①. 管内の錆を落し、エポキシ樹脂ライニングを行なう。
- ②. 将来、住戸内排水管や雑排水堅管を更新する時期に合わせて、温水器置場の排水管も更新する。
- ③. その際、現行の $\phi 50\text{mm}$ の管径を、より大きな管径

の排水管に更新する。

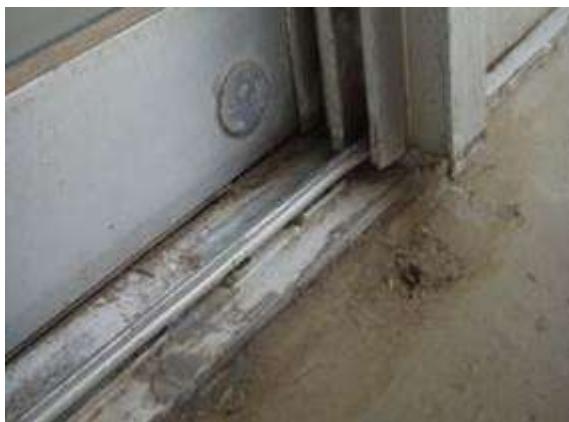
擦り減り変形したアルミサッシのレール

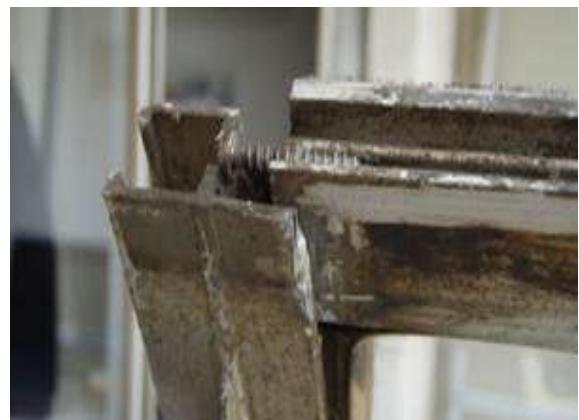
豊橋と横橋を繋いでいる部品が破損し、型崩れしている

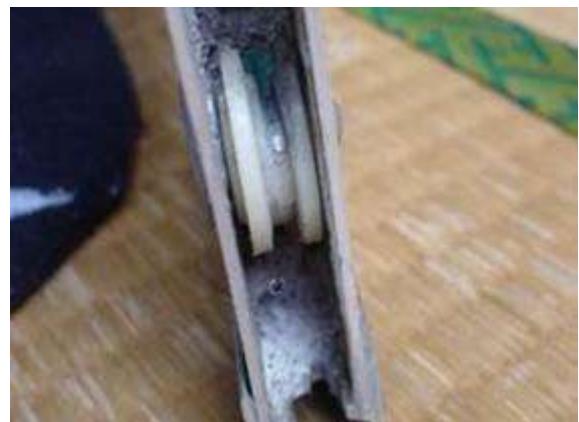
掃き出しアルミサッシの片方が減った戸車

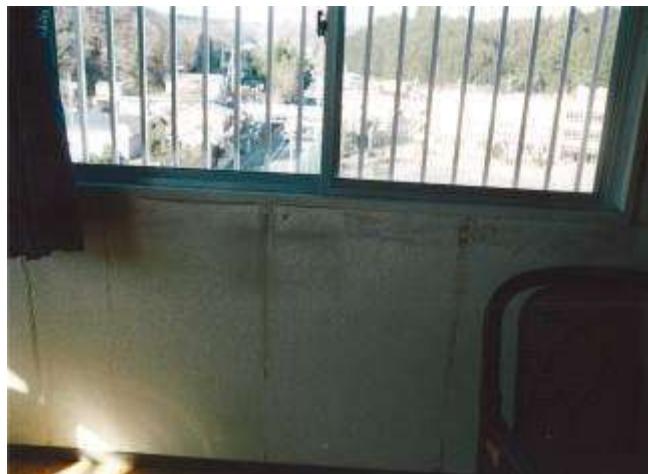
室内の北側・窓下の内壁面に結露によるカビの発生とビニールクロスの剥がれが見られる。

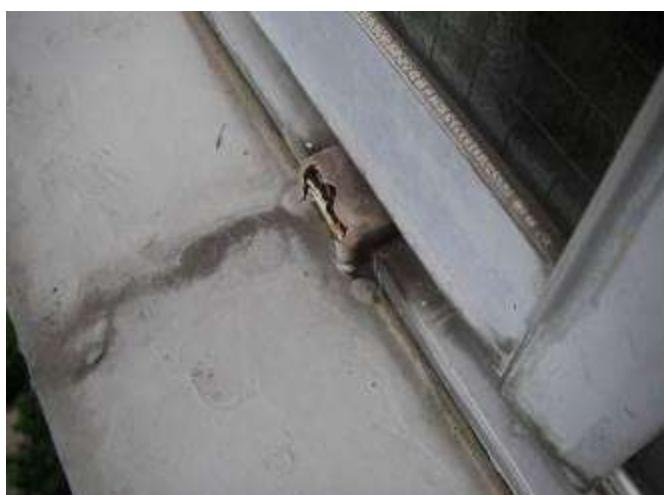
アルミサッシは樹脂部品、アルミ部材とも劣化が進行

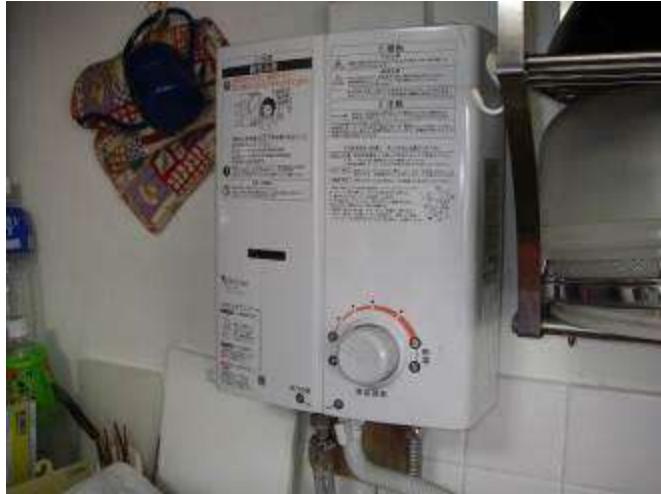
室内の瞬間湯沸器が設置された住戸は半分くらい

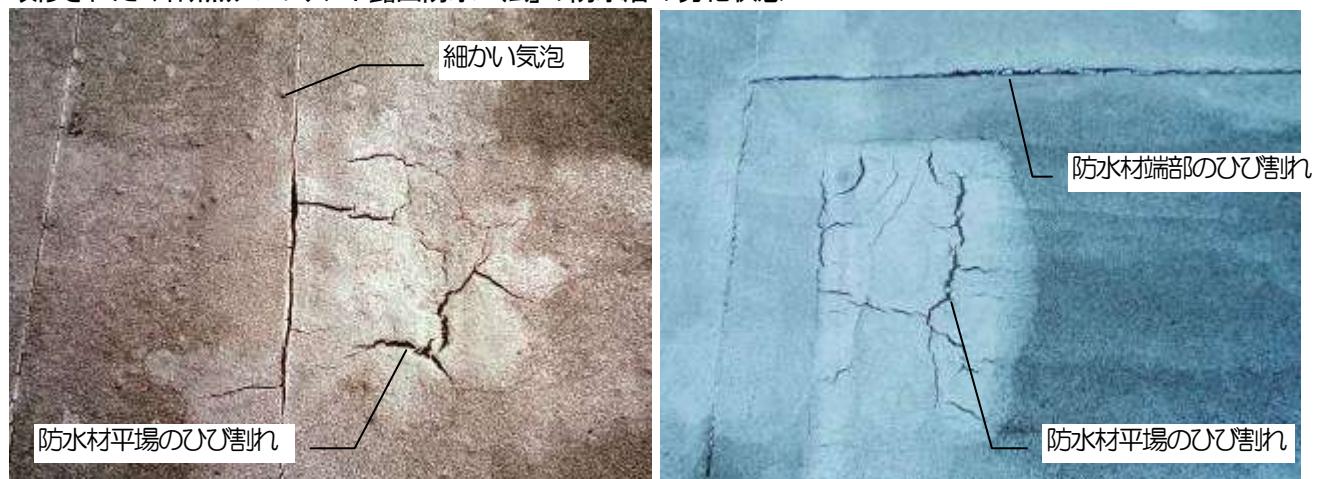
大屋根平場の防水材表層劣化状況

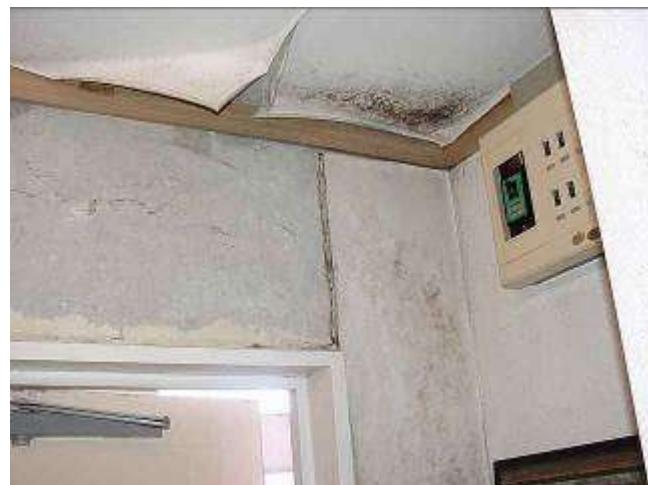
玄関扉上部の壁、及び天井の結露による壁紙の剥離、カビの発生。天井面には断熱材は張られていない。
