私のはんせい記

～津波と建築～ ③

●ビル転倒

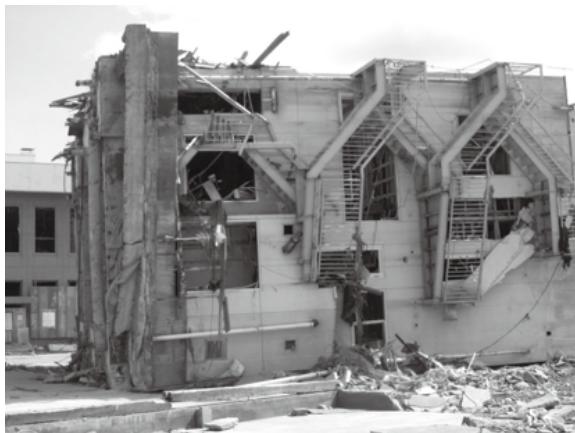
女川に建つ鉄骨造地上4階建て外階段付きPC杭の建物が横倒しになっていた。基礎の下がまるみえ。

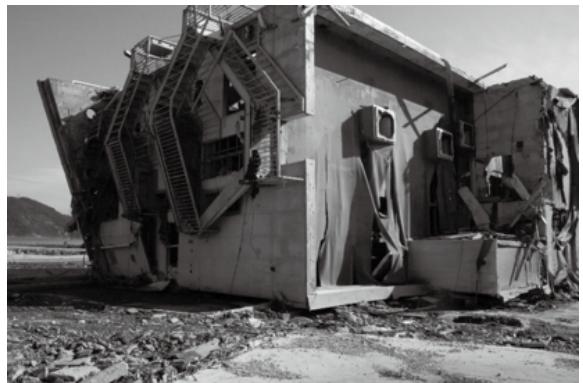
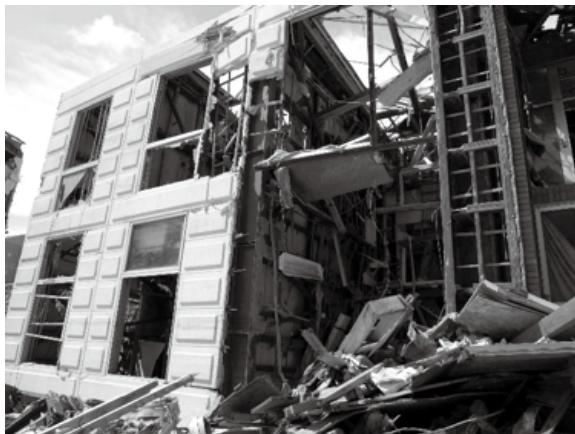
杭基礎の基礎梁と1階スラブが見える。外階段と反対側のファサード。1～2階が特に破壊されていた。

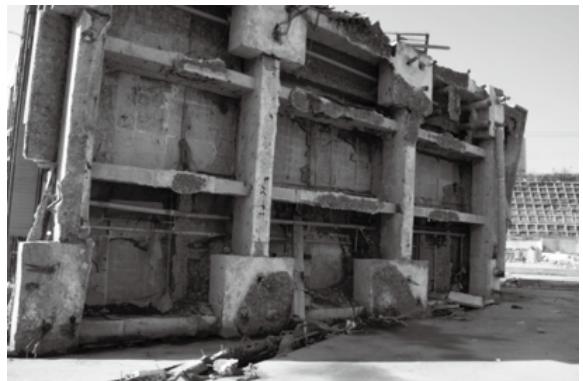
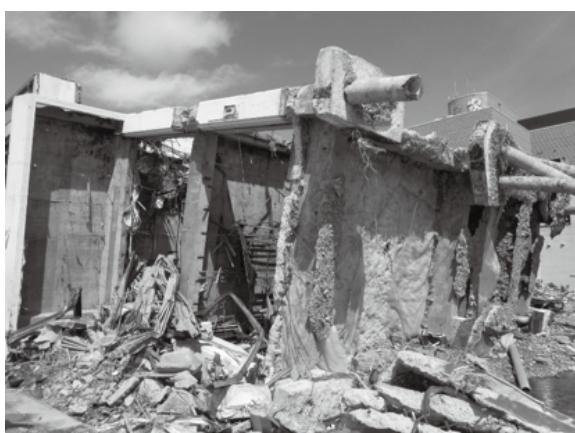
女川の鉄筋コンクリート・ラーメン構造 杭基礎。1～2階が津波で被害が激しい。

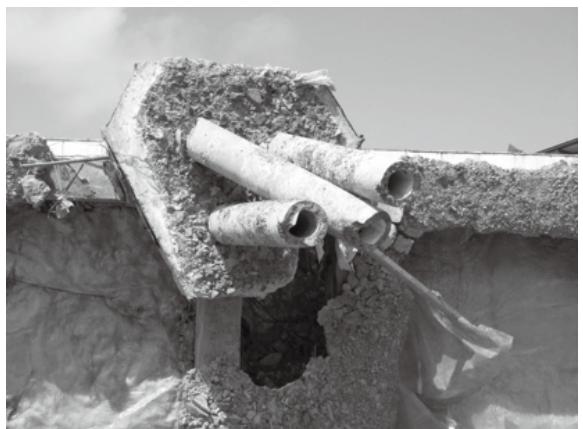
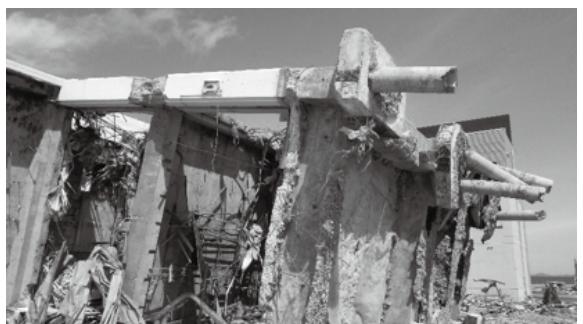
調査隊員は建物の裏側(床下側)に集まって、ぶら下がっているPC杭や、割栗石が詰まったフーチングの裏側を眺めては議論を戦わせた。プレキャストコンクリート製の基礎杭だ。建物の中構面の柱には3本の杭が打たれているが、端部の杭は1本だ。杭の全長は判らないが途中で折れている。

前ページ下段の写真と同じビル。基礎杭が途中で折れている。
