# 私のはんせい記

## ～津波と建築～ ④

建築家 三木 哲

### ●洗掘

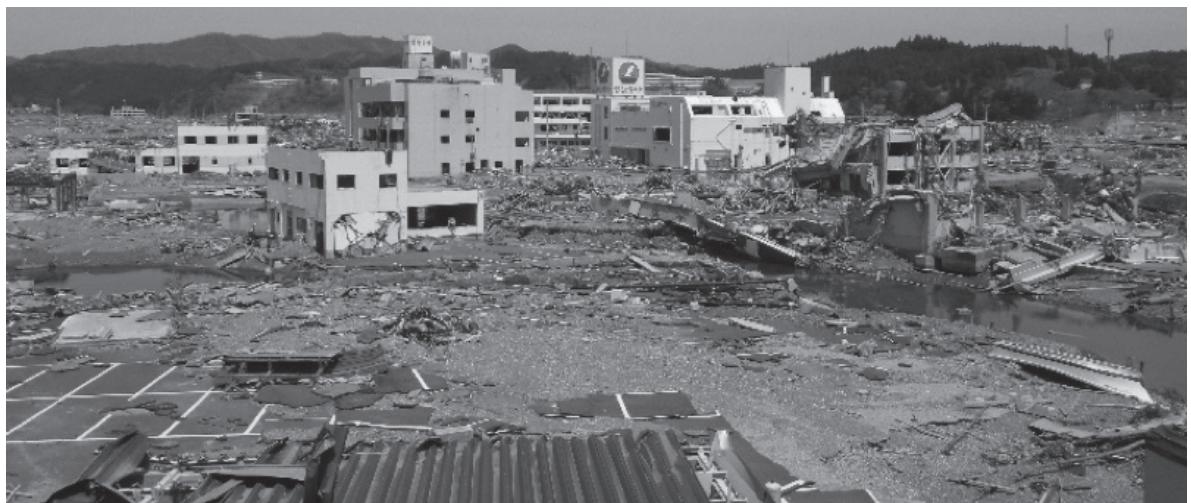
建築物の洗掘被害が多く見られた志津川の海岸近くの風景。

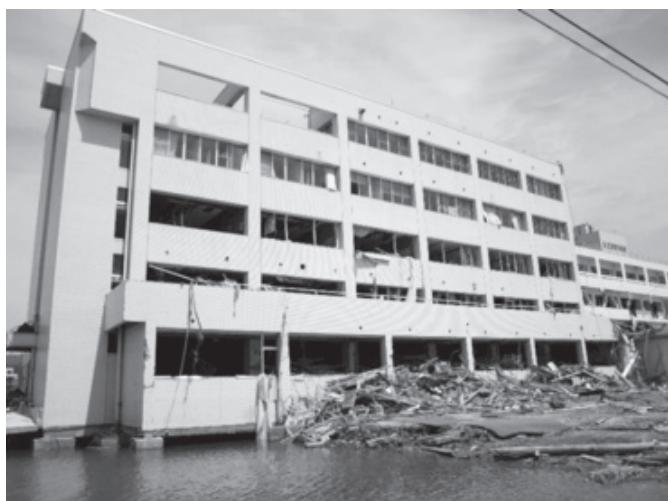
志津川病院の西側妻壁の洗掘。RC造5階建て。基礎部が洗掘。入院患者を屋上に避難させ翌日、多くが救出された。

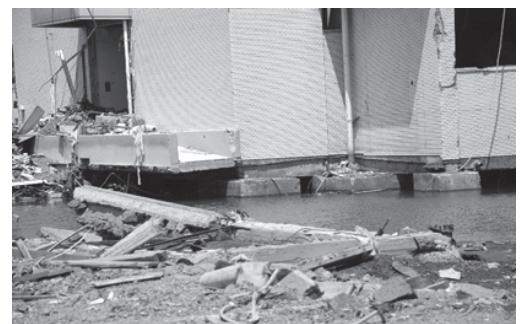
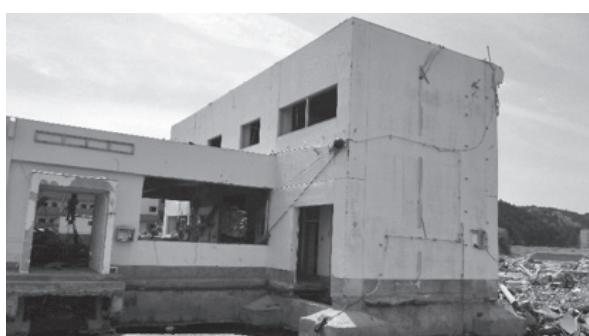
RC造2階建てビルの洗掘被害。志津川のRC造2階建てビル。

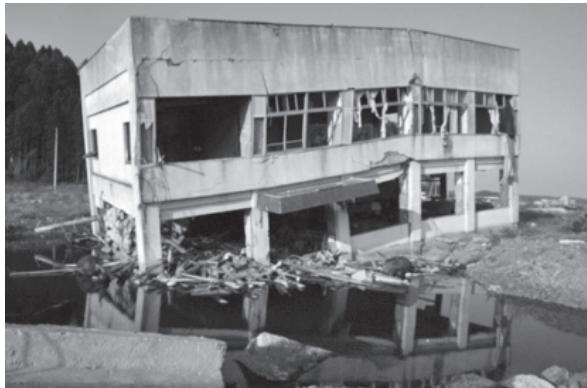
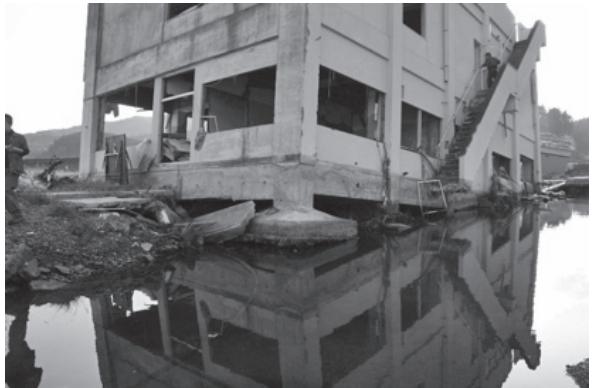
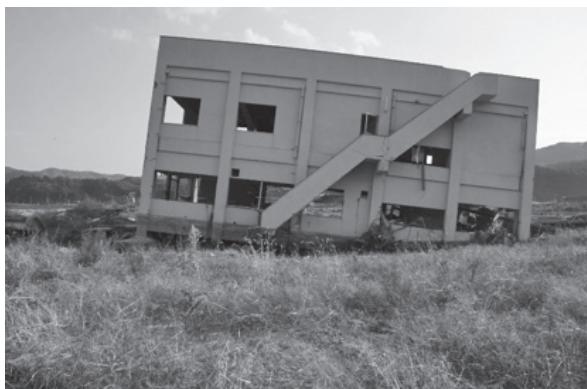
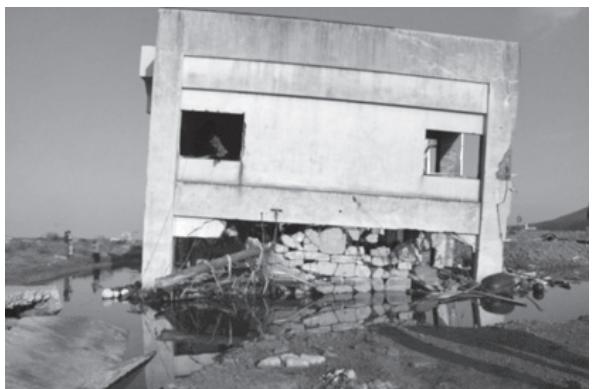
志津川の水門近くに建つ RC 造 2 階建ての建物。片側が深く洗掘され、傾いている。

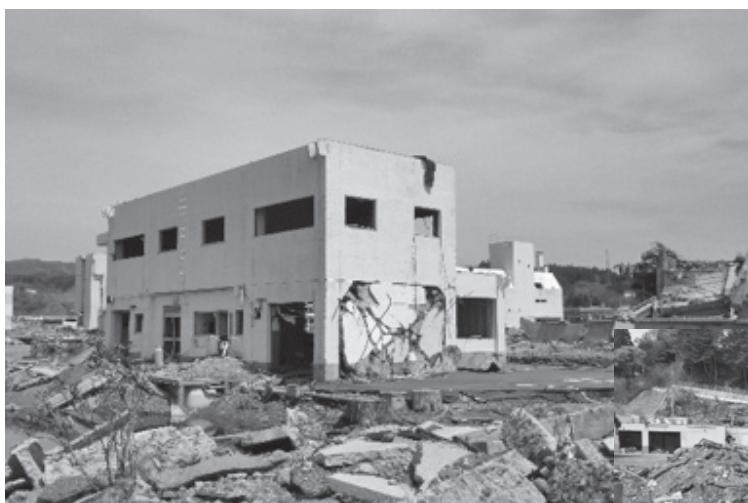
南側 1 階の妻壁に硬く大きな物体が激突したものと思われる。  
志津川の RC 造 2 階建て建物の洗掘被害。RC 造 2 階建てビル。  
周辺が水溜まり

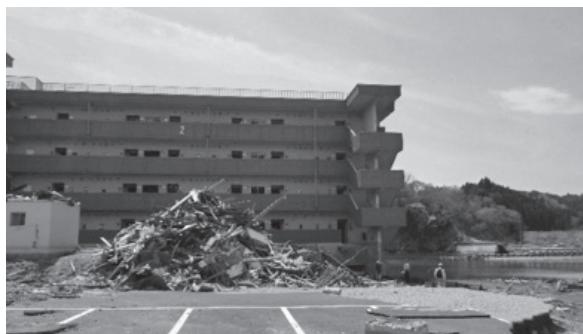
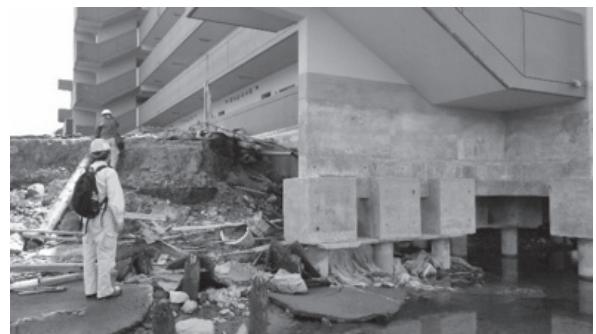
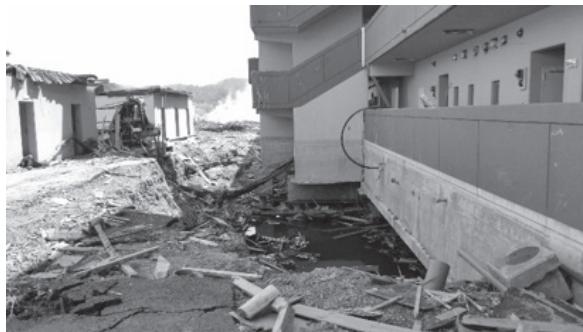
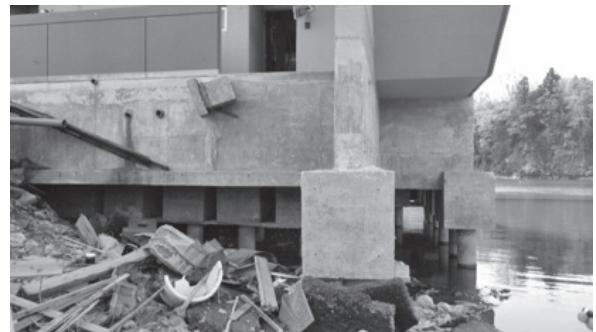
志津川の海辺の4階建RC造マンションの洗掘。建物の周りが洗掘により水溜まりとなっていた。この建物は杭の耐力で立っていると思われる。もし激しい直下型地震の揺れが加わったら倒壊するものと推定される。

⑤ 海の近くのビルや集合住宅などの建築構造物は、1階を中心に下層階をピロティー形状にし、建物が津波を受け流し、津波が建物を素通りさせる形状にする計画が洗掘による建物耐力の低下を防ぎ、地中埋設ライフラインの損傷を防ぐ。津波が予測される海辺の近くに計画する建築物の新築計画は「洗掘対策」が求められる。

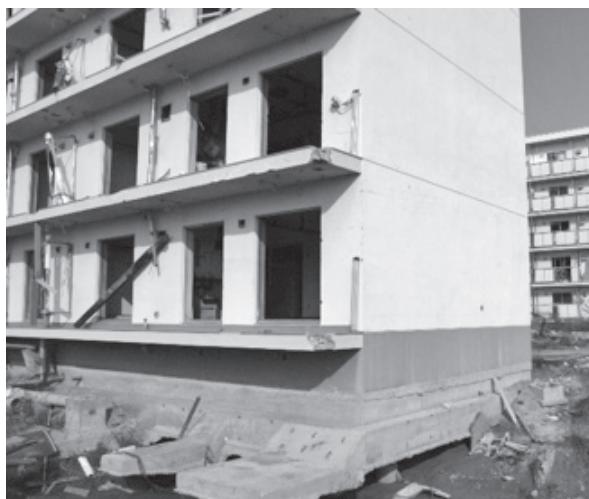
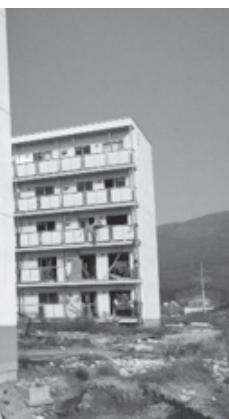
陸前高田の海岸近くに建っていた集合住宅の洗掘被害。1階妻壁の下部(基礎部)が津波に洗われ土砂が洗い流されている。
