私のはんせい記

～津波と建築～ [6]

建築家 三木 哲

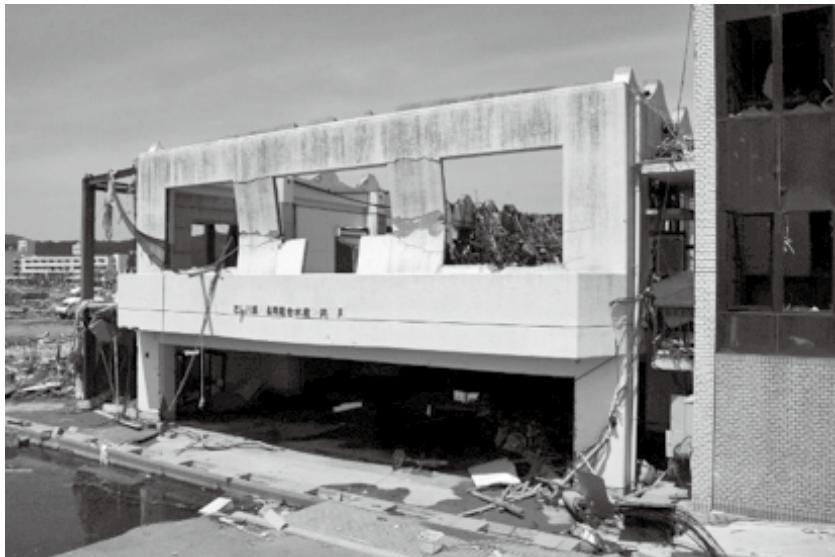
志津川漁業協同組合の南 - 西側外観。1階は駐車場用途。2階は大ホール、シルバーカー屋根。

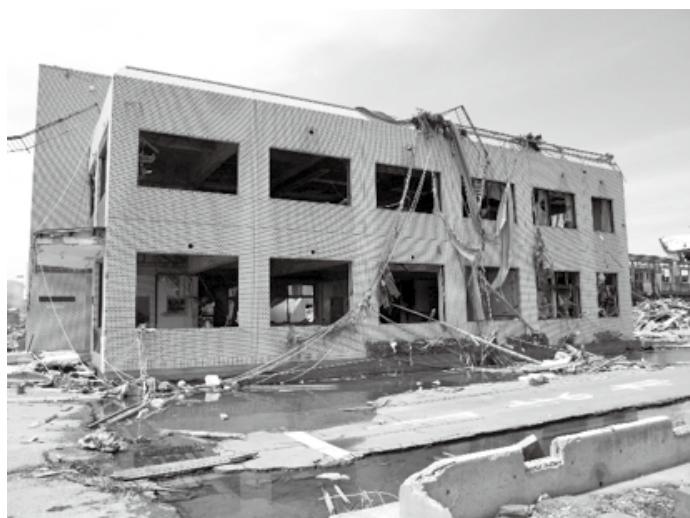
2階建ての東側ファサード。屋根スラブは在来工法

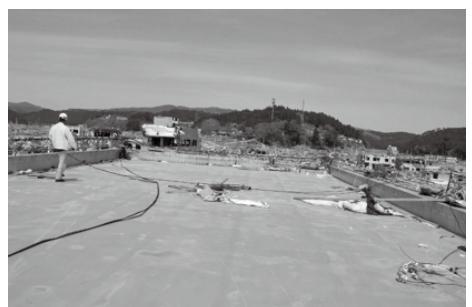
在来工法の屋根スラブ

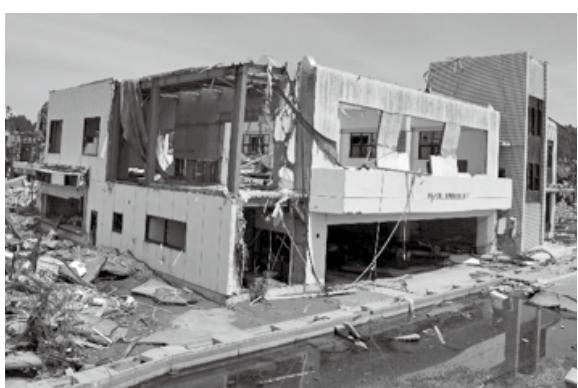
防潮堤から見る志津川漁業協同組合の南 - 西側外観。

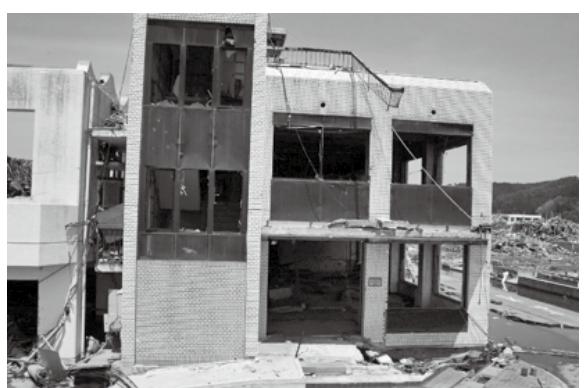
志津川漁業協同組合の南 - 東側外観。

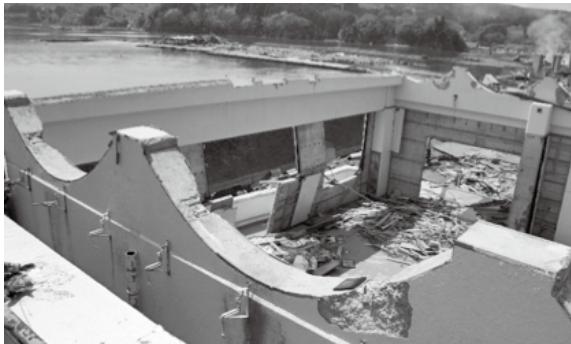
写真左側が在来工法屋根スラブ。右側の弧にえぐれた壁梁はシルバークールを受ける。

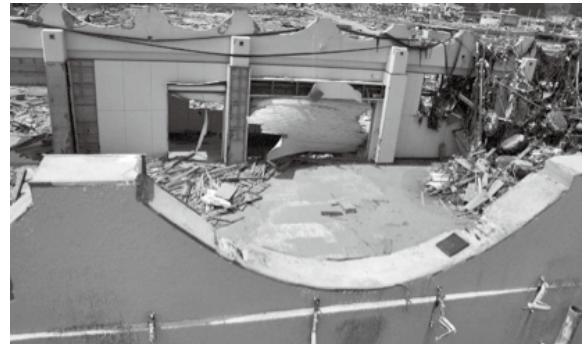
津波の力は、海面側より海底側の方が強く、その結果プレキャストコンクリート重量物でも持ち上げてしまい、津波の移動方向に運ばれてしまったのではないか。

襲来する津波の先端部は緩やかな傾斜があり徐々に盛り上がる。高さ6mのシルバーカール屋根天井の津波が建物室内に充満し屋根板を持ち上げ、時間差を置いて6m以上の押し波が到達したのではないかとも考えられる。

津波によりシルバークール屋根がなくなった状況。手前はシルバークール受け壁梁の詳細。津波の持ち上げる力で、PC屋根板が浮きあげられたか？

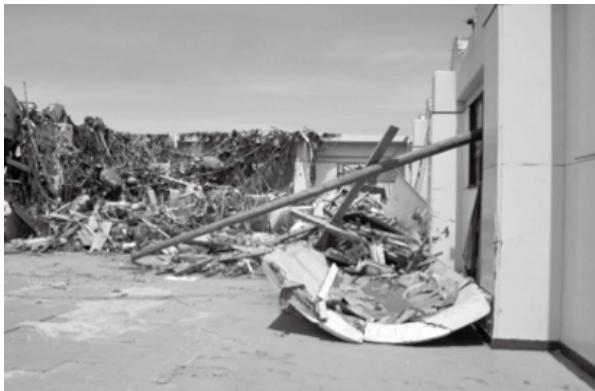
山側の2階の壁を乗り越えられなかった漁網やシルバーカール屋根板の一部が、屋根が無くなった2階の床に落ちていた。

おそらく2階の大空間を満杯にした津波は、屋根のシルバーカールPC板を持ち上げ山側に移動させ、壁を乗り越えて建物の外に持ち去ったのではないかと思われる。建物の外まで運べなかった残骸のシルバーカールPC板が2階に残置されたと思われる。

屋根がなくなった西棟会議室。右下がPC屋根板。2階大空間を満杯にした津波は屋根板を持ち上げ山側に押し遣ったと思われる。

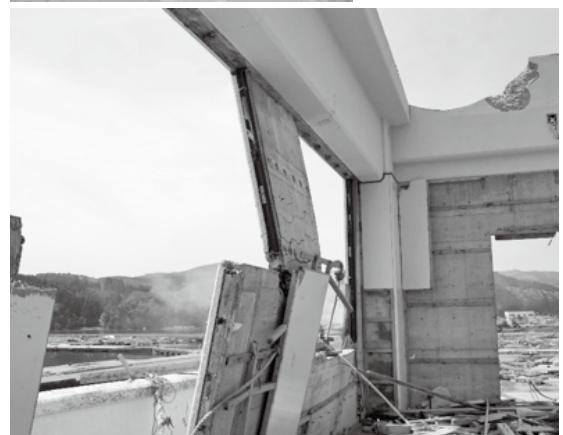
西側大空間の海側開口の帳壁。津波の力で室内側に押し曲げられている。

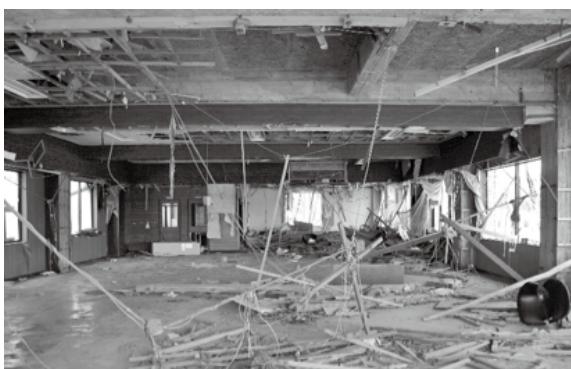
東棟事務室内部、木造間仕切り壁を破り、窓サッシを破る。室内に充满した津波は窓から外に。

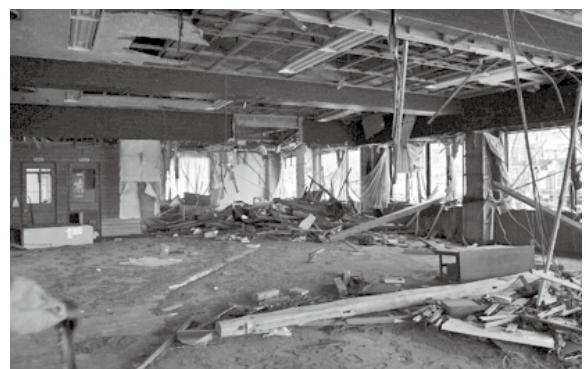
同じく東棟事務室内部の津波被害。木造間仕切りや天井仕上げ材がなくなっている。

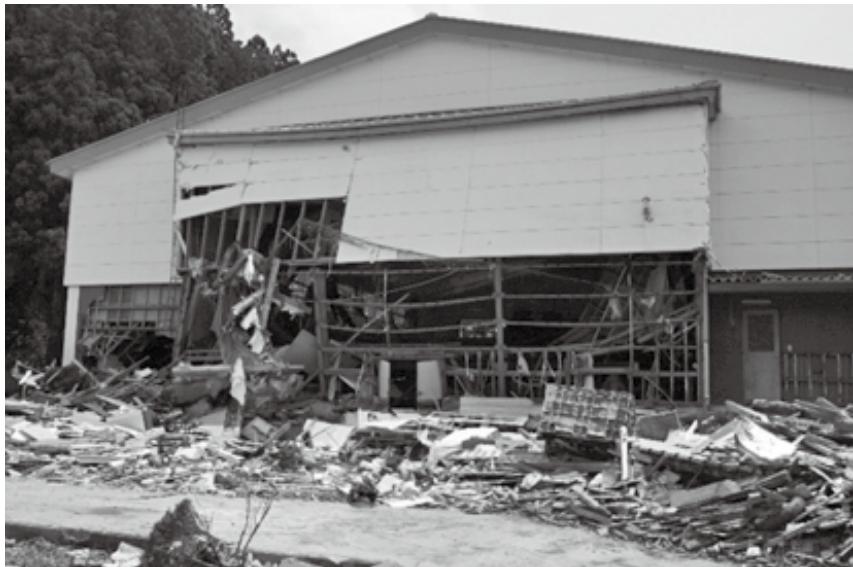
中学校体育館の舞台裏の外壁が津波で破れていた。

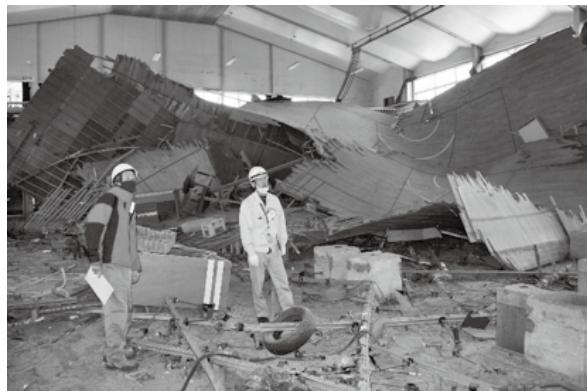
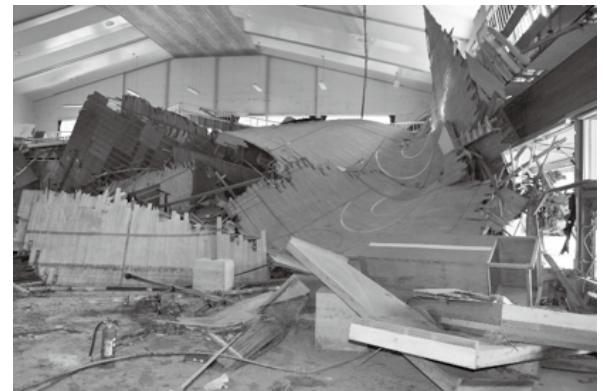
この学校は小高い丘の上に建ち、津波は体育館の舞台裏の壁を破って床下に侵入し、床下に充満し、床仕上げ材を持ち上げ、めくり上げてしまったと思われる。

海面より一段高い位置に建つ大船渡市立赤崎中学校の鉄骨造の体育館。舞台裏の外壁を破って床下に侵入した津波は軽量鉄骨長尺根太の上に構造用合板が張られ、木製フローリングを捲り上げていた。

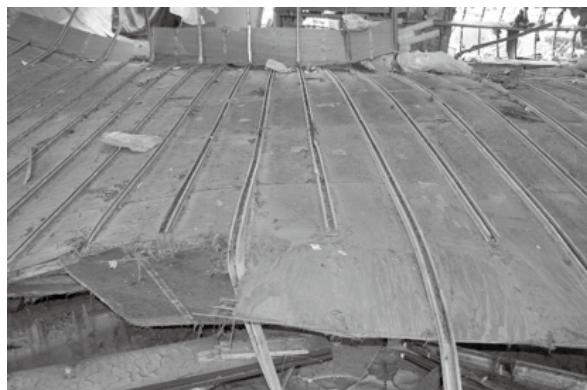
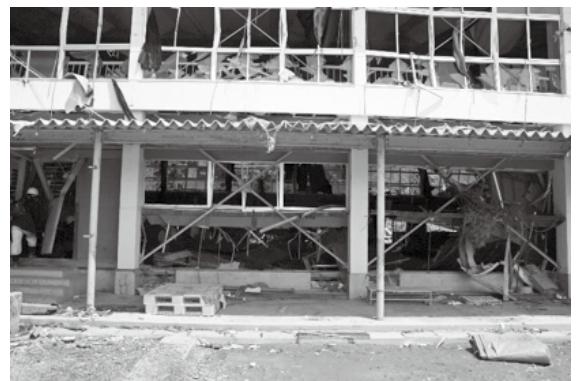
体育館の校庭側サッシの被害状況。舞台裏側外壁ほど激しく壊されてはいない。

体育館の床は軽量鉄骨大引き下地の上に構造用合板を敷き、フローリングが敷き詰められている。舞台裏から侵入した津波は、床下に入り、フローリング床下地材とも持ち上げ、めくり上げてしまったと思われる。
