私のほんせい記

～津波と建築～ 8

● 山田、両石の防潮堤

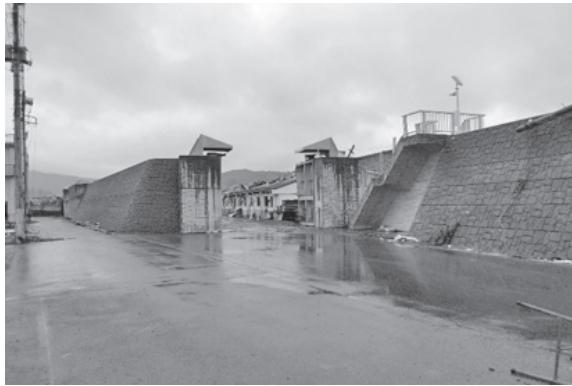
山田町の防潮堤の水門

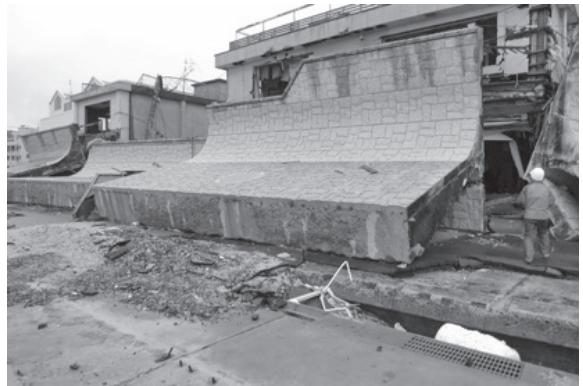
約10m毎にエキスパンション板で切られた厚さ約60～70cmの防潮堤壁が、コンクリート舗装面の各所にバラバラに分かれて散乱していた。この防潮堤は緩やかな傾斜で構成される田老町の防潮堤と異なり垂直に近い角度で建っているため、コンクリート打ち継ぎ部で破断し、移動したものと思われる。

防潮堤の上部構造は打ち継ぎ部で切斷され、遠く離れた建物廻りに津波の力で運ばれた。

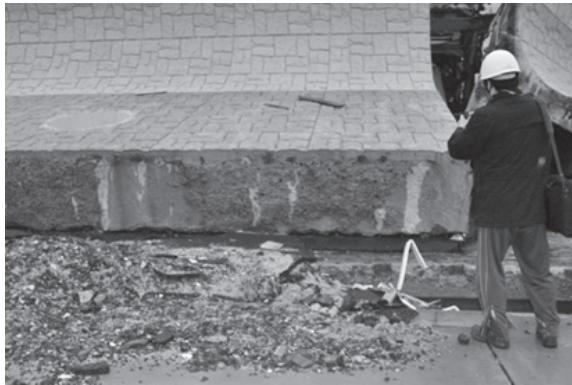
防潮堤の豊壁は、津波を受けた時に引きちぎられ遠くに移動させられていた。基礎と壁の切断面を詳細にみると、φ9～12mmの縦鉄筋が、100mm程度の間隔で壁の内側と外側にダブル配筋されている。この壁は津波の力を受けて、基礎天端の打ち継ぎ面で破断していた。

防潮堤の厚さ 6～70cm の壁が、打ち継ぎ部で切斷され、10 n 以上移動している。

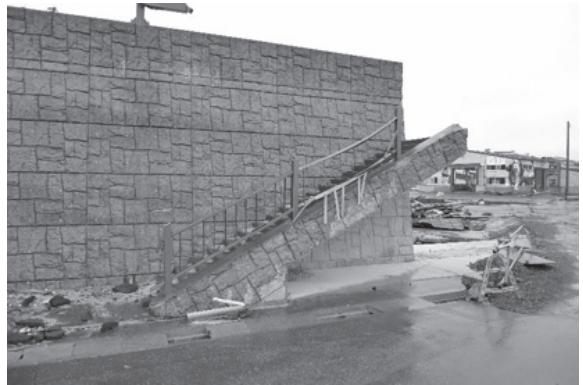
階段の先の防潮堤の壁が無くなっている。

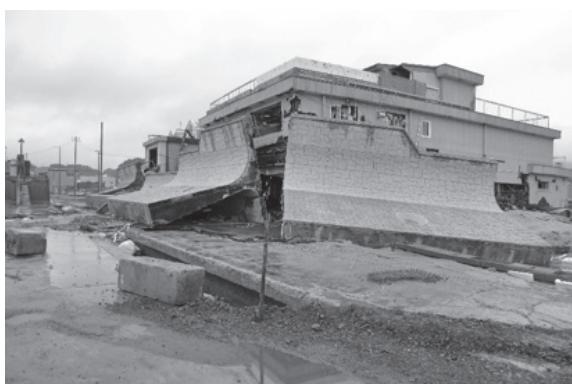
建物廻りに引き寄せられた防潮堤の上部構造

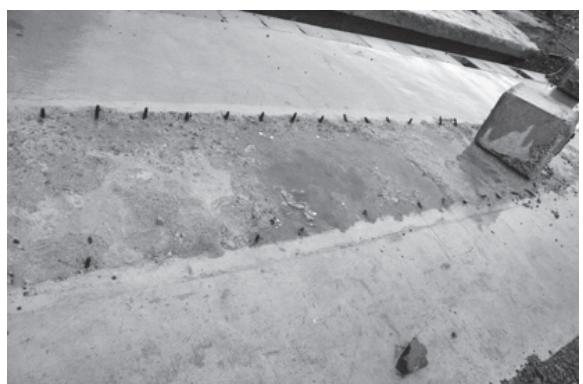
壁鉄筋が基礎との間で、見事に均一に切断されている現象には驚かされた。設計者は、津波の力をどの程度と見積り鉄筋の配筋設計をしたのだろう。

津波のパワーで防潮堤の鉄筋が打継部で切斷されている

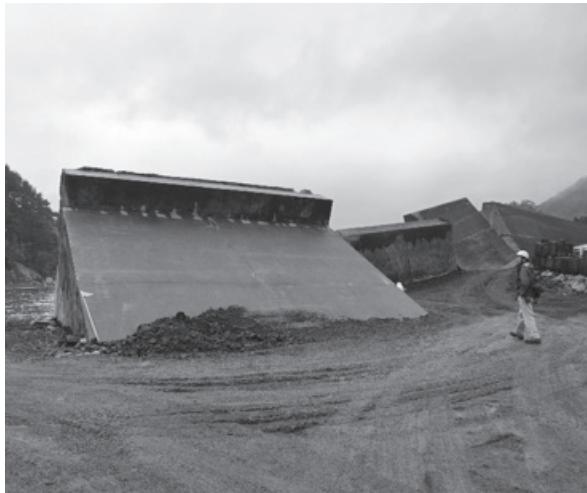
津波は防潮堤の高さを超えたと思われ、これを超えた津波は防潮堤の裏側（山側）を激しく洗堀したのではないか。

洗堀の広さや深さは異なり、幅8～10mの防潮堤のコンクリートピースは、バラバラに転倒したものもあり、傾斜し移動したものもある。それぞれの変形は、越流した海水が、防潮堤の裏側を洗堀した深さなどによって、傾斜や移動距離が異なったため生じたものと思われる。

釜石市両石の防潮堤。津波は鉄筋コンクリート造の防潮堤の周りの地盤を洗堀し、鉄筋コンクリート造の防潮堤を傾斜させ、転倒させている。

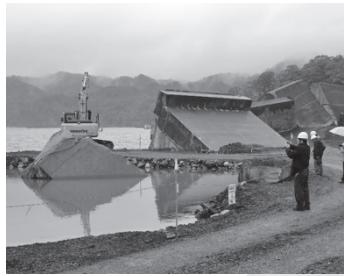
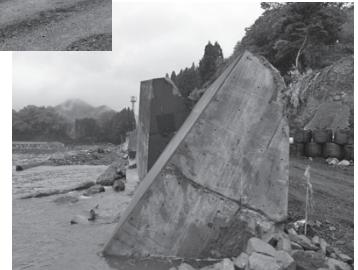
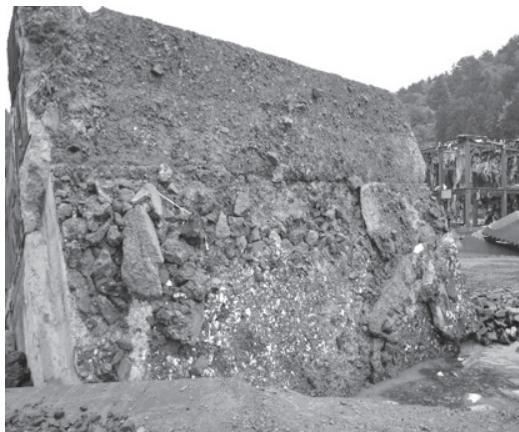
基礎は杭基礎ではなく、置き基礎(ベタ基礎。)

鉄筋コンクリート造の防潮堤の支持地盤の山側で津波が支持地盤をえぐり取り、洗堀が進行し、巨大なコンクリート構造物が傾斜し、転倒、或いは移動したものと思われる。

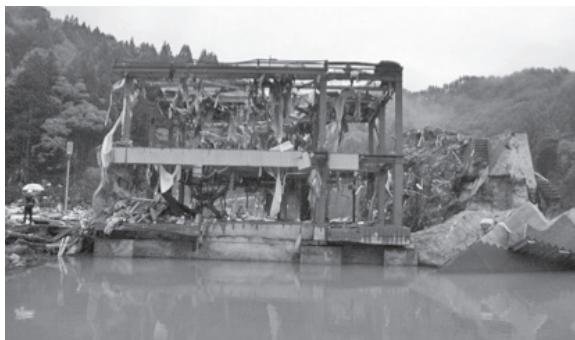
漁港の管理事務所か？

防潮堤の山側が洗堀によりえぐり取られ、鉄骨造2階建ての建物の基礎の地盤もえぐり取られている。この鉄骨造2階建ての建物は杭基礎ではなく直接(ベタ)基礎と思われる。若干、画面の右側に傾斜しているようだ。

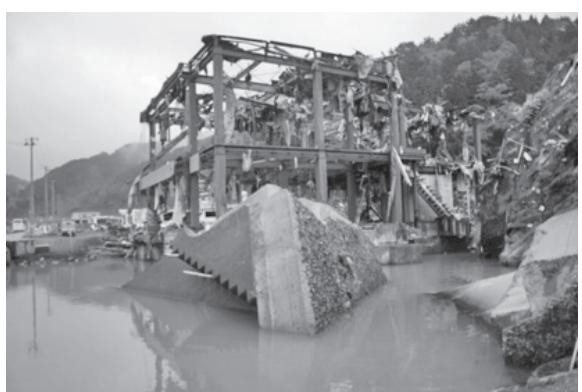
防潮堤の山側に建つ高さ7～8mの鉄骨造2階建ての建物は屋根スラブや外装仕上げ材が全て無くなっていて、津波の高さは建物の高さを超えたものと判断される。この建物の外周は洗堀により建物の基礎が露出していたが、女川の様に激しい傾斜や転倒は見られなかった。恐らく洗堀の深さはさほど深くはなかったと思われる。

防潮堤の内側に鉄骨造2階建ての建物が建つ。洗堀により基礎がむき出しになり内外装仕上げ材や床スラブ、屋根スラブは無くなっていた。屋上に小型ボートが引っ掛かっていた。
