私のはんせい記

～「改修設計」事始め～

● 耐震改修事例 その10

東都ビル(前編) テナントとオーナー

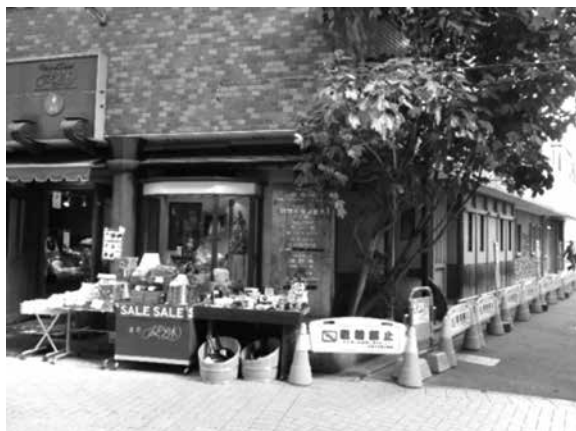
改修工事前 アーケード側から見る東都ビル
写真右側の木造で増築された3構面を鉄骨ブレースで補強する。
