# 私のはんせい記

～「改修設計」事始め～

## ● 失敗した外壁塗装工事

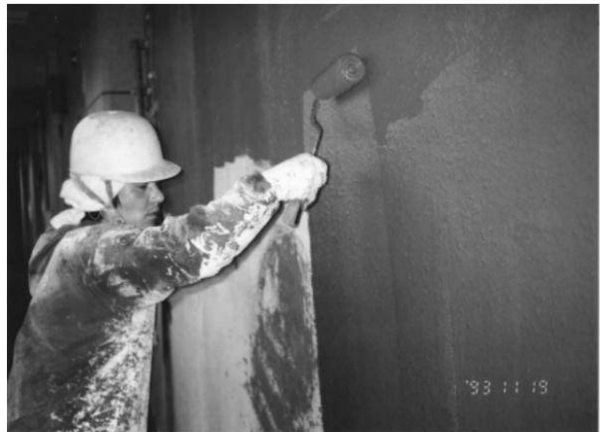
- ① サッシと躯体の間のコーキング材が硬化しひび割れている。ここから浸水した可能性がある。
- ② 窓開口部廻りなど外壁の各所にひび割れがある。ここからも浸水した可能性がある。

外壁塗装工事では、漏水事故は直せない。

- ③ 漏水した妻住戸の妻壁の打ち継ぎ部は目地が塗り込められ、はつるとジャンカ巣穴があった。
- ④ 梁型や庇の天端の防水モルタルが劣化している。打ち継ぎ部に近く雨水が浸入する恐れがある。
- ⑤ 打検調査でモルタルと躯体の界面剥離が見られた。広範囲にモルタルが浮いていて、剥落する危険性があった。

「サッシ廻りのコーキング除去・打替」「ひび割れ補修」「打ち継ぎ部撤去、目地新設・修復」「豆板・巣穴・ジャンカ補修」「防水モルタル補修」「モルタルの浮き、界面剥離補修」などの補修方法と単価を決めた。台風が来るたびにどこかの棟で漏水事故が発生し、その都度、棟の組合員に集ってもらい、補修内容を説明し、工事後に施工図と実費精算金額を報告し了解を得た。
