# 私のはんせい記

## ～ 津波と建築 ～ ⑤

建築家 三木 哲

### ●津波の力

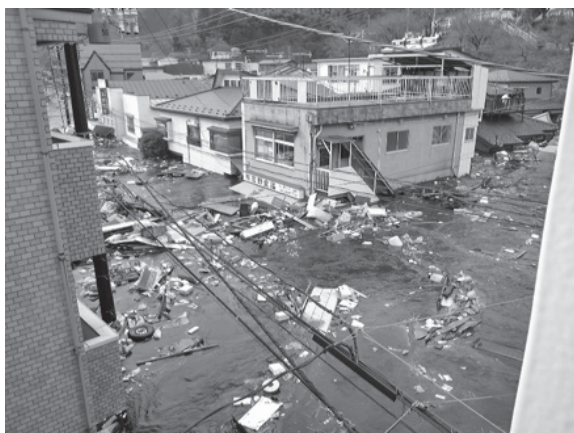
市街地に侵入してきた津波。建物の1階の高さ=約3m程度浸水した状態

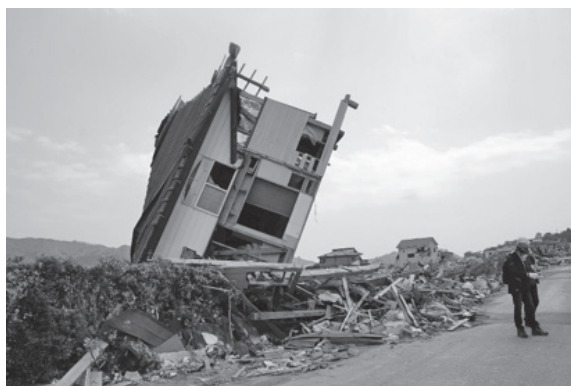
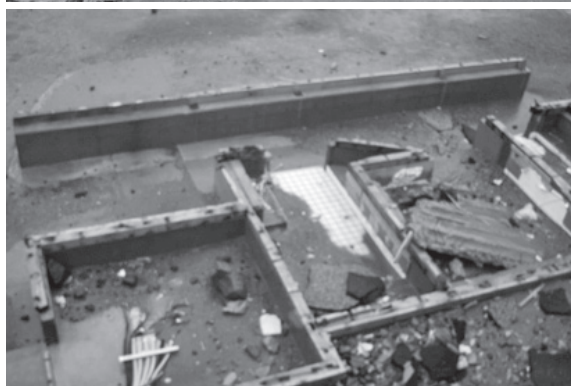
釜石市内の風景。基礎と土台が残り、木造住宅の上部構造は浮き上がり、浮遊物となり、やがて瓦礫になる。

水より比重が小さい木造家屋は、津波を受けると浮力が働き、布基礎と土台を緊結しているアンカーボルトが抜け、建物本体が浮き上がり移動する。

柱・梁・桁などの部材で構成される在来工法や伝統的な木造建築は津波で構造材などがバラバラに分解される場合が多い。

浮き上がり移動し始めた木造家屋は、波間を移動しながら他の浮遊物やビルなどにぶつかり、次第に分解しバラバラな木材になり、瓦礫となる。

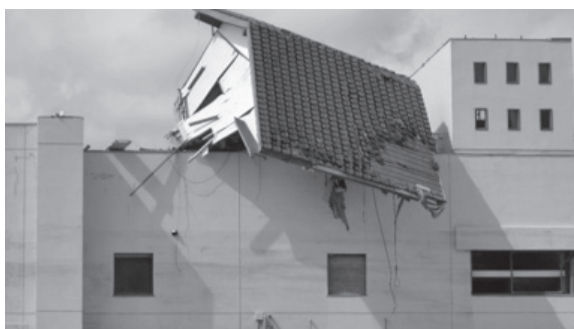
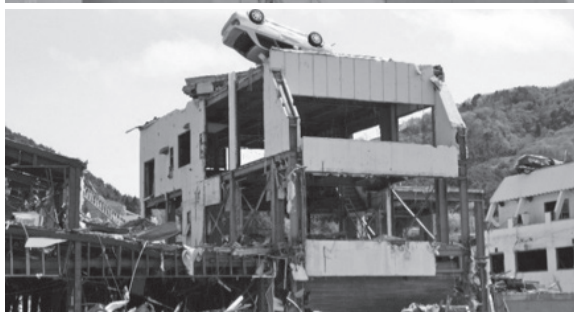
鉄筋コンクリート造のパラペット天端に漂着した木造家屋と鉄骨造3階屋根に流れ着いた自動車。女川

津波の被災地では、鉄筋コンクリート造建物の屋上やパラペットに漂着した自動車や木造家屋、船舶、自動車などを多く見た。

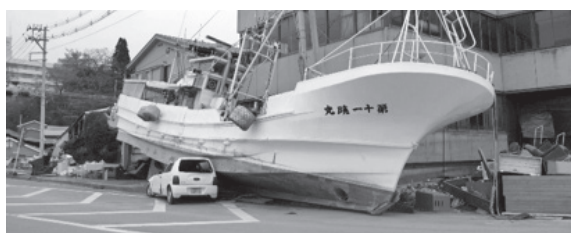
船舶が津波で陸に打ち上げられた光景が多く見られた。

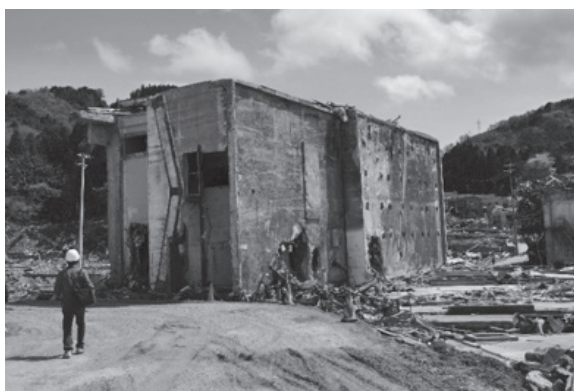
女川ではつなみの力で鉄筋コンクリート造2階建ての大型住宅が倒されていた。

建物の重量が重い土蔵建築は移動しないが、鉄筋コンクリート造2階建ての住宅が大船渡や女川で津波で持上

げられ、押し倒され転倒した事例もある。

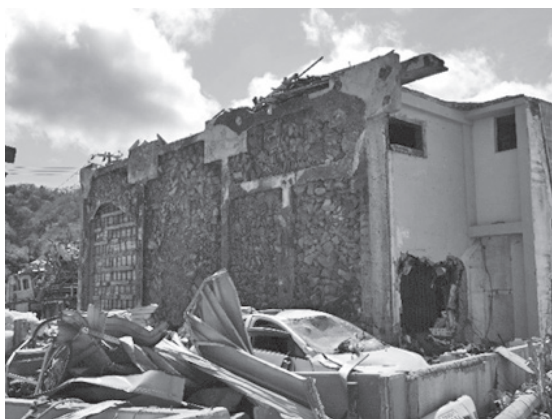
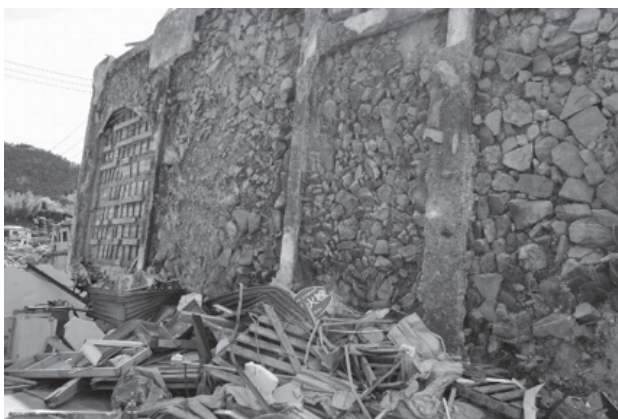
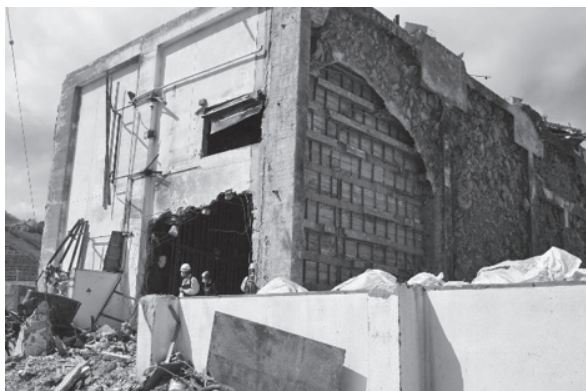
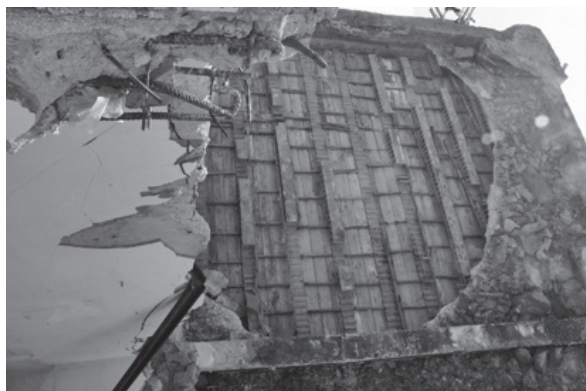
1 階床下は木造床組フローリングと推測され、洗堀の圧が見られないこと。津波で建物が浮き上がり押し倒されたと思われる。

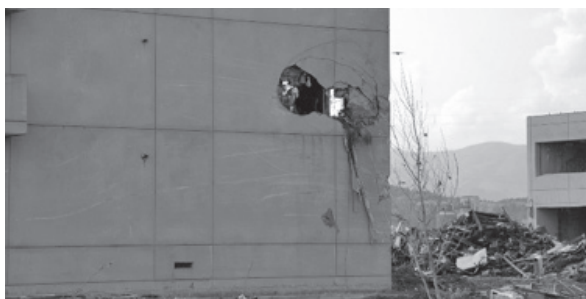
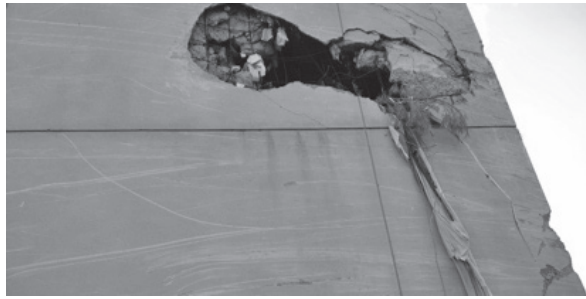
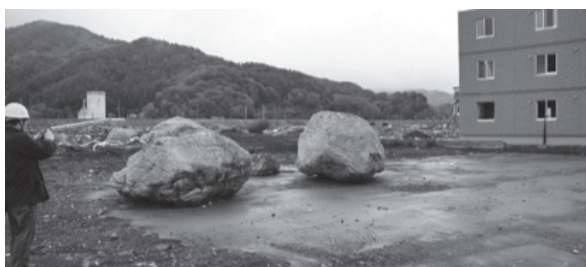
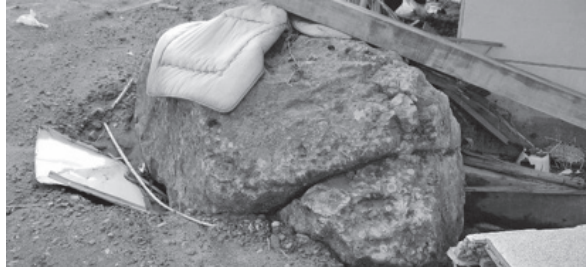
津波により海底から巻上げられ鉄筋コンクリート壁を破損した岩石。海底にあった岩石が津波で巻上げられ、移動して来て、2 階の外壁に衝突し、鉄筋コンクリート壁を破壊し損傷を与える。

一方、津波は海底の泥や岩石などを巻上げ、鉄筋コンクリート構造のビルや集合住宅などの外壁に岩石を衝突させ、被害を与えるケースも見受けられた。
