# 私のはんせい記

～ 津波と建築 ～ 13

## ● 島越駅の復旧

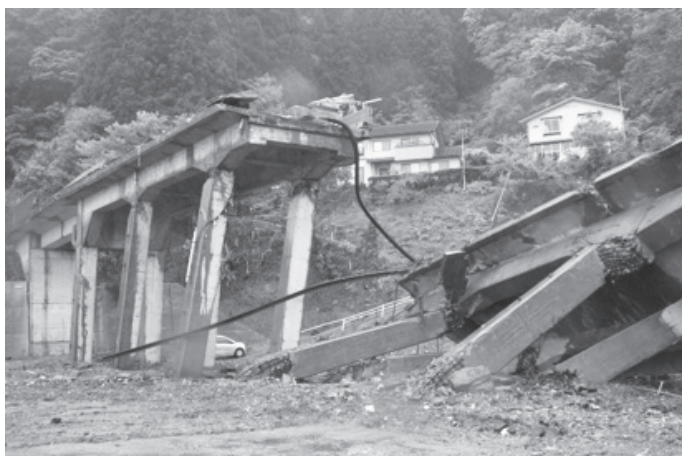
2011年3月11日の島越駅の津波被害状況。トンネルを出ると高架橋の上を鉄道の線路が走る。トンネルより高い位置に建っていた民家は津波被害は見られない。トンネルより低い位置に建つ民家は全てなくなっている。

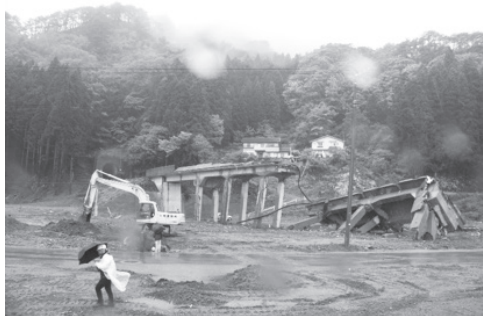
画面右方向が島越集落。  
左が北山崎断崖。クルーズ観光船の船着き場がある。

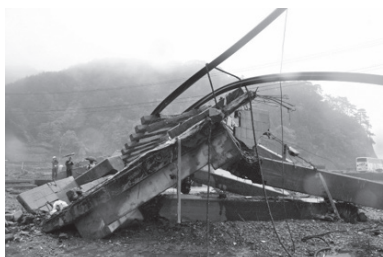
高架橋の支柱、鉄道の線路とも壊れてしまった。

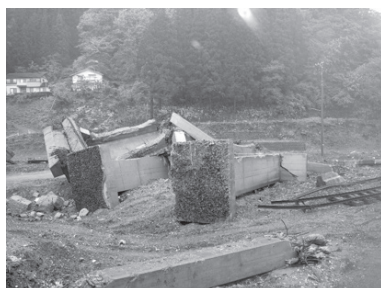
鉄筋コンクリート造の橋脚は津波により転倒している。橋脚は杭のない置き基礎であった。

橋梁の支柱は杭なしの置き基礎で津波で転倒した。

復旧工事は鉄筋コンクリート造の高架橋を除却して、トンネルとトンネルの間の区間を線路の高さまで盛り土、嵩上げし、ゆったりとした勾配の法面の土手に作り直した。更に、松前川の橋梁を土手と合わせて作り直し、その土手の上を鉄道線路の路盤及びホームとしている。

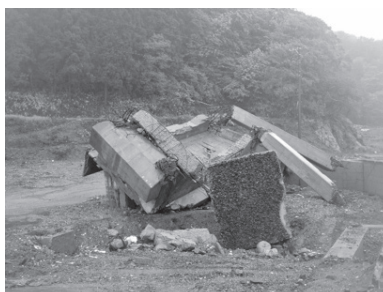
高架橋の支柱、鉄道線路とも流失する。

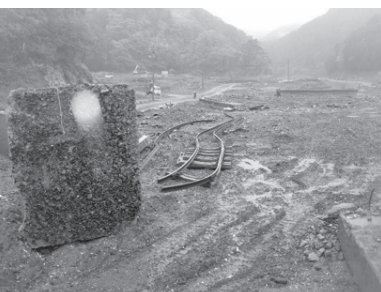
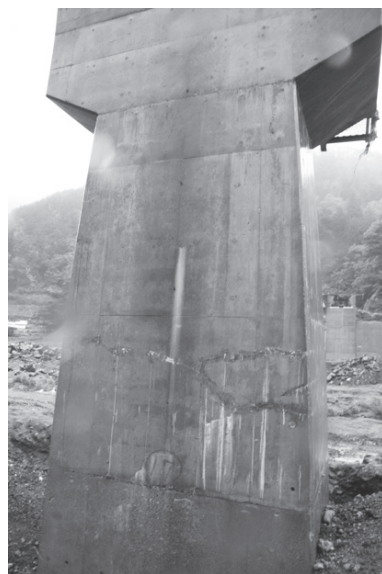
津波に流されなかった松前川を渡る橋梁の支柱。この支柱は杭基礎であったため津波に流されなかったと判断される。

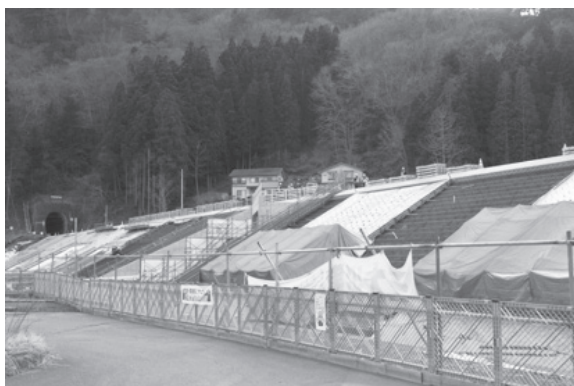
防潮堤による駅舎と線路の嵩上げ。

島越駅舎は、島越集落と合わせて、三陸鉄道の線路の高さ以上に嵩上げして完成している。

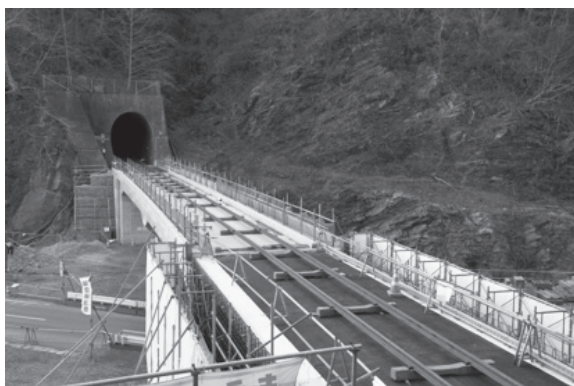
コイコロベ橋梁の復旧。

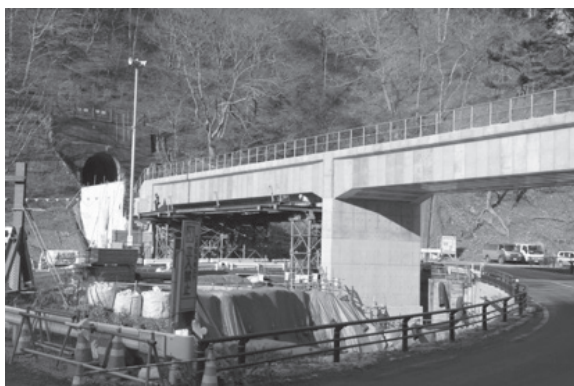
ハイベ沢橋梁の復旧。
