# 私のはんせい記

～「改修設計」事始め～

## ● 給排水給湯設備の総合的改修事例

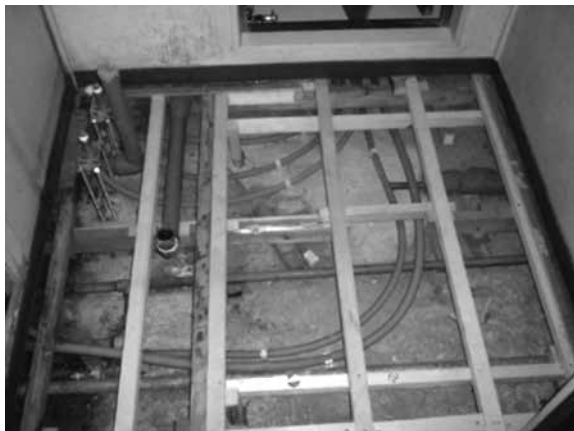
専有部分：洗面脱衣室床下の給排水給湯配管更新工事

- ①全住戸の住戸内給排水・給湯・専有配管は更新する。
- ②高置水槽を撤去し増圧直結方式とする。
- ③PS内の雑排水・汚水・通気の3本を太い管にまとめる。
