# 私のはんせい記

～「改修設計」事始め～

## ● 自然換気と機械換気

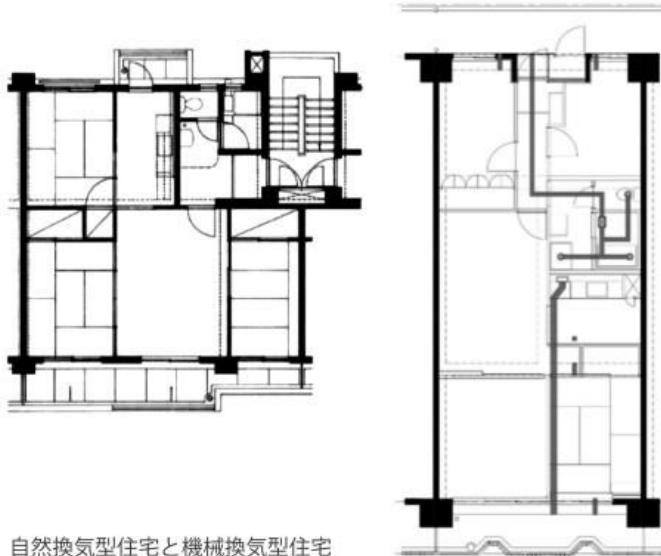
自然換気型住宅と機械換気型住宅

1970年代まで大団地やニュータウンが多く建設された。日当たりや風通しが良く耐震性に優れた中層・壁式構造の住棟が隣棟間隔を確保し配置された。核家族の団塊の場としてDK：ダイニング・キッチンが家の中心にあった。当時の集合住宅は、南側に3室並び、間口が広く、奥行きが浅い間取で、台所(キッチン)や浴室に窓があり、風通しがよい間取であった。

住戸の間取りはバルコニー側に2室並び、その奥に採光が不要な浴室・洗面脱衣室・便所や台所を配置し、更に奥の共用廊下側に居室を並び、間口を狭く、奥行きが深い間取が開発され、高層・高密度な住棟が造られるようになった。

間口が狭く奥行きが深い間取の住宅は、自然換気から機械換気に転換するものとなった。
