# 私のはんせい記

## ～「改修設計」事始め～

### ● 耐震改修事例 その8

#### ワンルームマンションの耐震診断・大規模修繕 (後編)

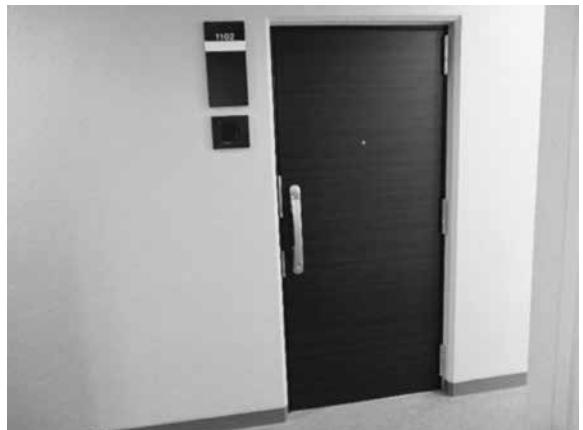
新しく取替えられた玄関扉。困難な鍵の引渡し。

塩ビ鋼板製玄関扉は日射により白華し、ドアチェックはオイル漏れが見られ、東日本大震災の揺れで開かなくなった扉もあった。

そこで全戸の玄関扉をエリオ鋼板製プッシュプル錠付耐震扉に更新した。

取替えた玄関扉の鍵の引渡しである。扉の鍵は1戸に6本程、渡される。居住者には2本渡され、残りはその部屋のオーナーに渡さねばならない。オーナーの鍵は不動産屋を通してオーナーに渡るはずが、またそこに別の不動産屋が介在し、なかなかオーナーにたどり着けない。
