私のはんせい記

～「改修設計」事始め～

● 耐震改修の課題 -1

被災した「下駄ばきマンション」

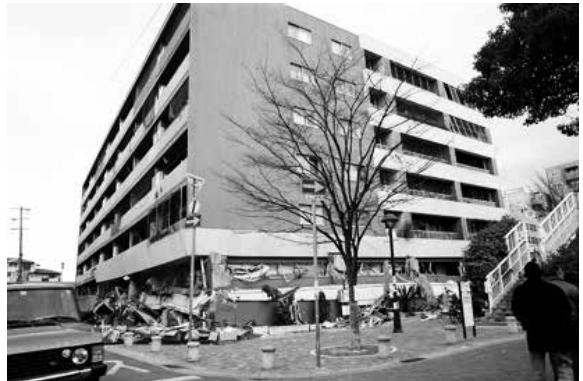
市街地型下駄ばきマンションの地震被害

上層階の集合住宅には被害が見られず、2階：施設階が総崩壊している。

その構造躯体は、上層階の集合住宅部分は各住戸の戸境壁が鉄筋コンクリート造の耐震壁で構成され、店舗や施設が使用する下層階は戸境壁がない純ラーメン形の構造形式が一般的である。この構造形式は梁間方向が「下階壁抜け柱」又は「ピロティー」と呼ばれ、耐震構造造上弱点とされる「第2種構造要素」と呼ばれる。

地震被害は、下層の店舗・事務所階に集中し、層崩壊し、上層の居住階には被害が無いように外から観察された。
