私のはんせい記

～津波と建築～ ③

●ビル転倒

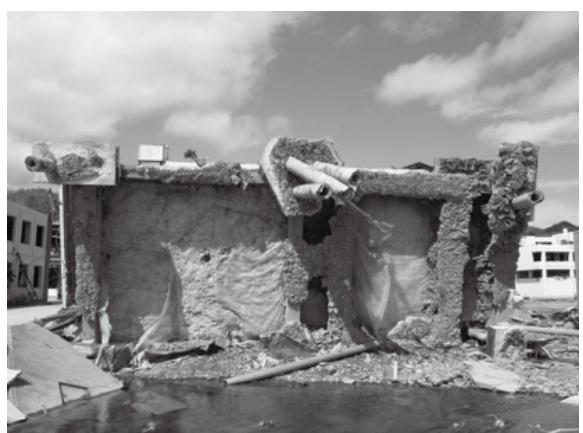
女川の鉄筋コンクリート・ラーメン構造 杭基礎。1～2階が津波で被害が激しい。

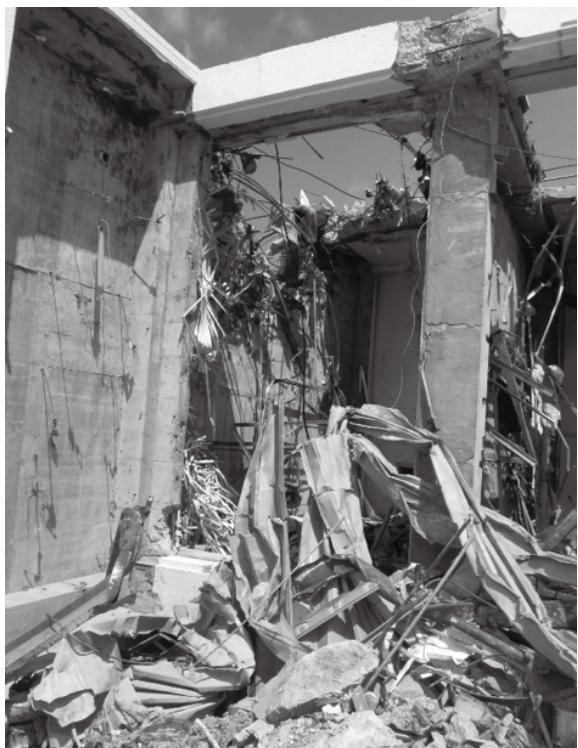
調査隊員は建物の裏側(床下側)に集まって、ぶら下がっているPC杭や、割栗石が詰まったフーチングの裏側を眺めては議論を戦わせた。プレキャストコンクリート製の基礎杭だ。建物の中構面の柱には3本の杭が打たれているが、端部の杭は1本だ。杭の全長は判らないが途中で折れている。

前ページ下段の写真と同じビル。基礎杭が途中で折れている。
