私のほんせい記

～津波と建築～ 8

● 山田、両石の防潮堤

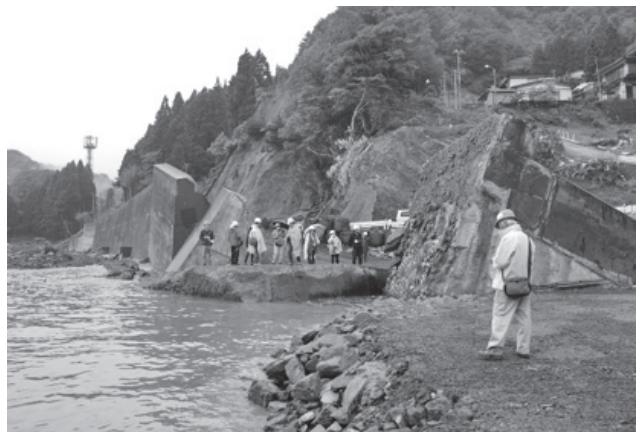
ここに、高さ7～10m、幅8～10m、底辺5m程度の鉄筋コンクリート造の防潮堤が10個以上程度散乱していた。この鉄筋コンクリート造の防潮堤は、基礎と立上がり壁が一体に成形、打設されていて打ち継ぎ目地はない。

基礎は杭基礎ではなく、置き基礎(ベタ基礎。)

鉄筋コンクリート造の防潮堤の支持地盤の山側で津波が支持地盤をえぐり取り、洗堀が進行し、巨大なコンクリート構造物が傾斜し、転倒、或いは移動したものと思われる。
