# 私のはんせい記

～「改修設計」事始め～

## ● 被災した集合住宅

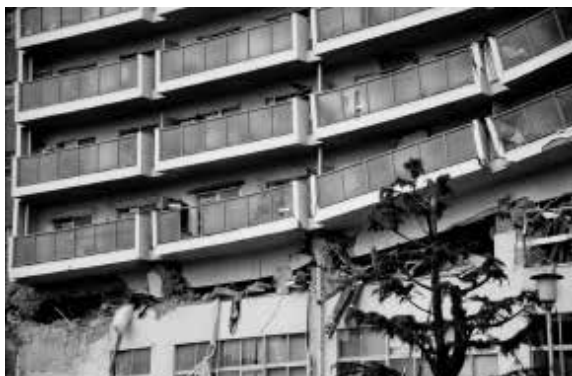
3 階施設(下階壁抜け柱：ピロティ)が圧壊したマンション

- ①建設年代が古くても、中層(5階建て)壁式構造の住棟は地震被害が全く見られない
- ②同様に中層(5階建て)プレキャストコンクリート板構造の住棟も無被害である。
- ③ラーメン構造の住棟では、1971年以前の旧々耐震設計法の時代に建設された建物に最も被害が多く、次いで1981年以前の旧耐震設計法の建物に被害が多く見られた。
- ④ラーメン構造の住棟では、1981年以降の新耐震設計法の建物は被害が少なかったが、中には構造躯体が損傷した建物も見られた。
- ⑤下階が駐車場や店舗などのピロティが圧壊する集合住宅の事例が極めて多く見られた。
