# 私のはんせい記

## ～ 津波と建築 ～ ②

建築家 三木 哲

### ●津波調査へ

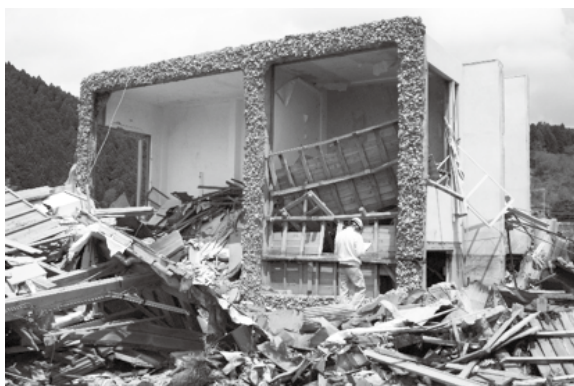
大船渡 赤崎の住宅地。RC造2階建て住宅が押し倒される。阪神大震災とは全く異なる風景を目にした。

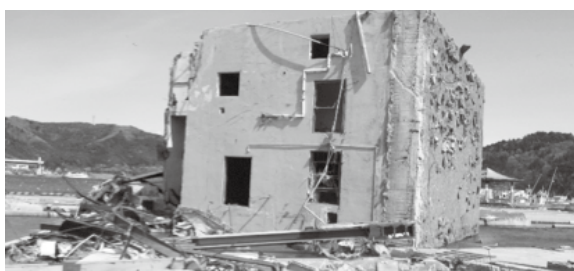
女川の海辺の転倒した3階建てビル。ベタ基礎。

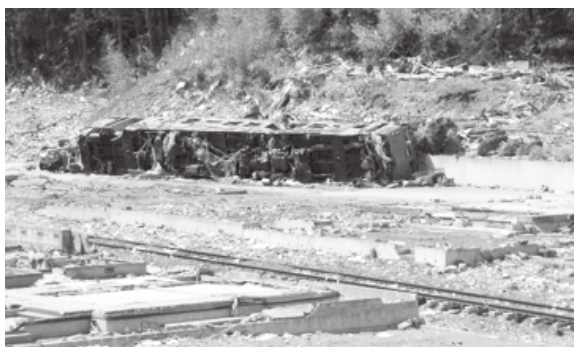
線路から外れたところに横たわるディーゼルカー。道路を占拠するガソリンタンク。
