# 私のはんせい記

～「改修設計」事始め～

## ● 屋外環境整備事業 その3

### ペDESTリアンウェイを一新する

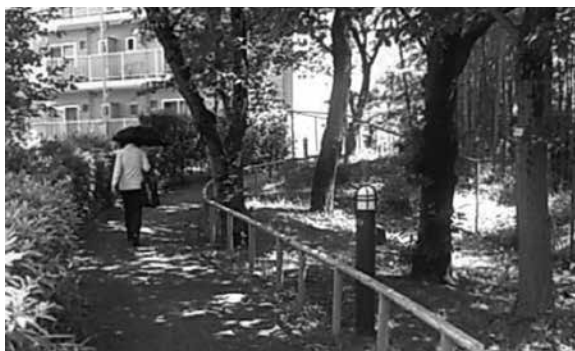
リニューアルした団地西側の木漏れ日のペDESTリアンウェイ。庭園灯と豆砂利洗い出し舗装路盤。

- ① 団地の西北端と南西端に崖下の駅に通じる道路に至る坂道(林道)があったが、敷地との間がフェンスで仕切られていた。これを撤去し、ペDESTリアンウェイの南北両端に出入口を設け、プレイロットや駐輪場広場等を有機的に結び整備した。
- ② コンクリート舗装の歩道路盤を、豆砂利洗い出し舗装に全て更新し、これと併せて駐車場の西側のプレイロットを削り平面駐車場を増設した。

西側の緑道に添った柵や生垣、藤棚やベンチを整備・再配置し、自転車や人が通る潤いのある緑道をつくり、

人が近づきにくいペDESTリアンウェイを一新した。
