# 私のはんせい記

### ● 耐震改修事例 その8

#### ワンルームマンションの耐震診断・大規模修繕 (前編)

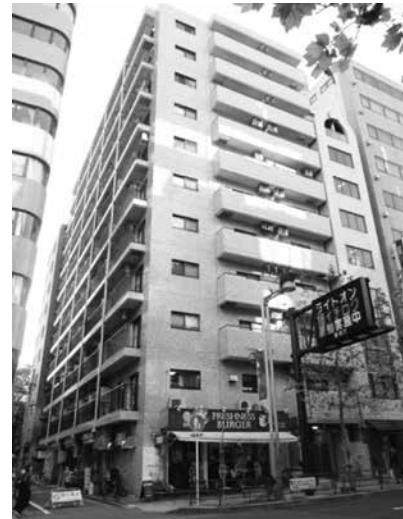
建物全景、1階は店舗(5区画)、2~11階が居住階
