# 私のはんせい記

## ● 耐震改修事例 その9

### 巴善ビル(前編) 違反建築の耐震改修設計

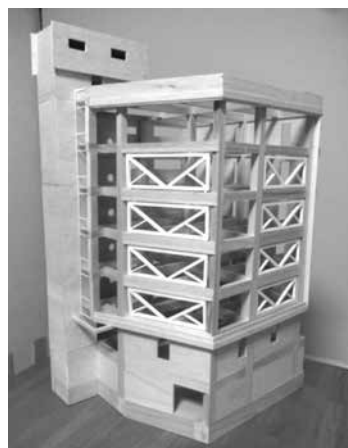
角地に建つ建物。解放された東南側構面を鉄骨ブレースで補強し、カーテンウォールで仕上げる。

- ① 2～6階 - 東南側の地袋付き窓サッシを全面撤去しカーテンウォールに改修する。
- ② 2～5階 - 東南側の構面に鉄骨ブレースを設置しバランスの良い耐震補強する。
- ③ 1階 - 東南壁面のアーチ型小窓開口(8か所)の内、5か所を閉鎖し、耐震壁を増量する。
- ④ 1～7階西側壁面の排煙窓開口を拡幅し、東側構面の鉄骨補強とバランスを図る。
- ⑤ 2～6階 - 東南側構面の地袋付き開口、及び7階を減築し、建物を軽量化する。
