# 「エコと耐震改修」事例セミナー資料 目次

2015年 6月17日

(有)共同設計・五月社 一級建築士事務所

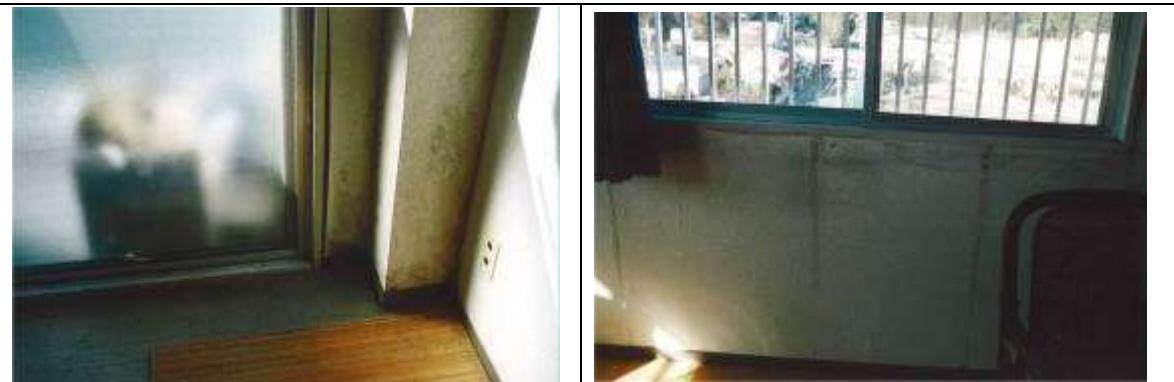
東青梅

外壁に面する室内側の壁がべっとり濡れる。結露水が壁沿いに垂れしづくが流れるようになる。押入れの中や内壁がカビだらけになる等の状態であった。

住戸内の結露被害

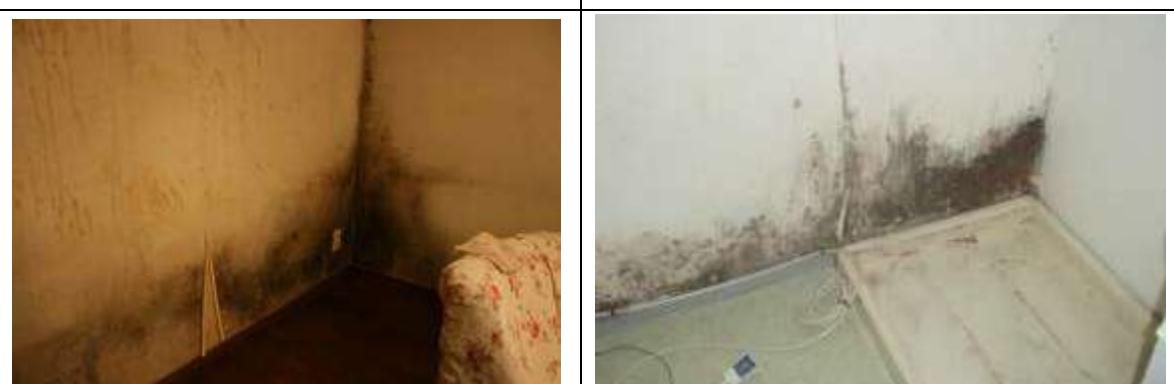
住戸内の結露被害 多摩ニュータウン

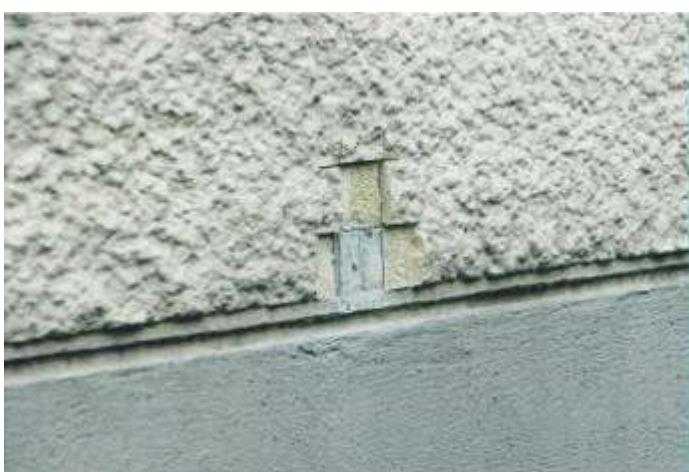
この工法は比較的安価で結露防止に効果があったが、自発泡のパターンが大まかでかつ不規則で美装性に欠けるくらいがあった。残念ながらメーカーは、その後この商品の販売を停止した。

自発泡型アルミナセメント吹付け塗材による外断熱

自発泡のパターンが荒く、美装性にかける。販売停止。

そこで全住戸・室内の家財を移動し内装材を剥がして断熱材を貼り直す必要がある。が、費用が高価で居住者に不便を強いる。そこで内断熱改修を放棄し、北と妻側の外壁面にアルミナセメント系の自発泡型吹付け塗材を、厚さ20mm程吹付け外断熱処理とした。

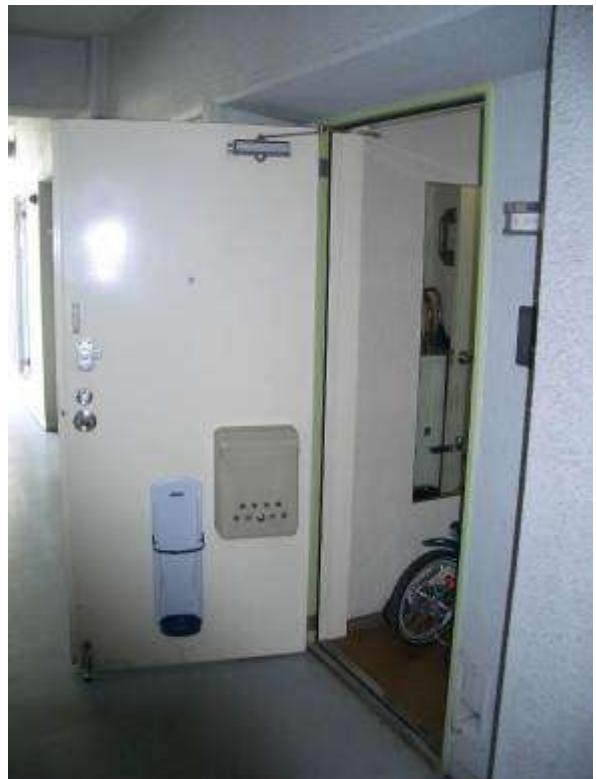
修繕前の玄関扉の内観。

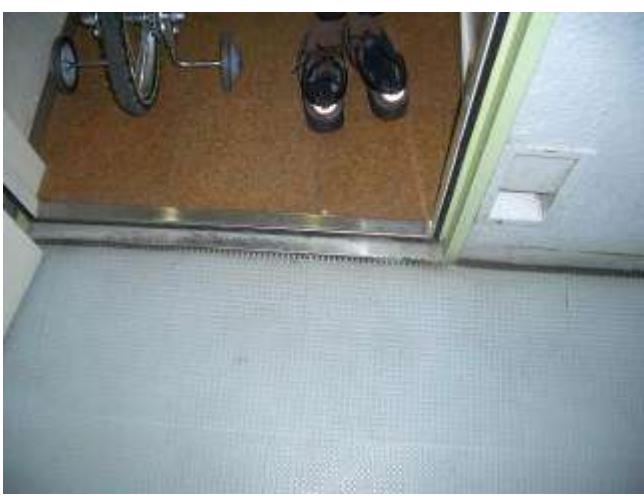
既存扉にステンレス沓摺りと扉枠に設置された気密ゴム。気密ゴムを外し、扉枠はアクリルウレタン樹脂現場塗装、沓摺りを磨き新しく気密ゴムを設置する。

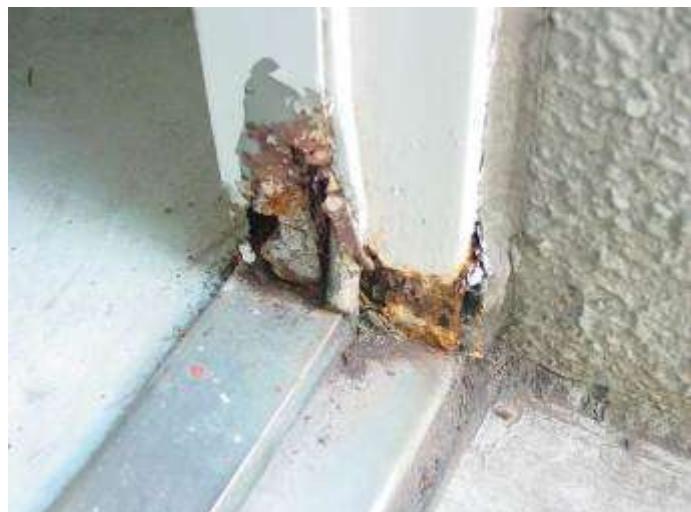
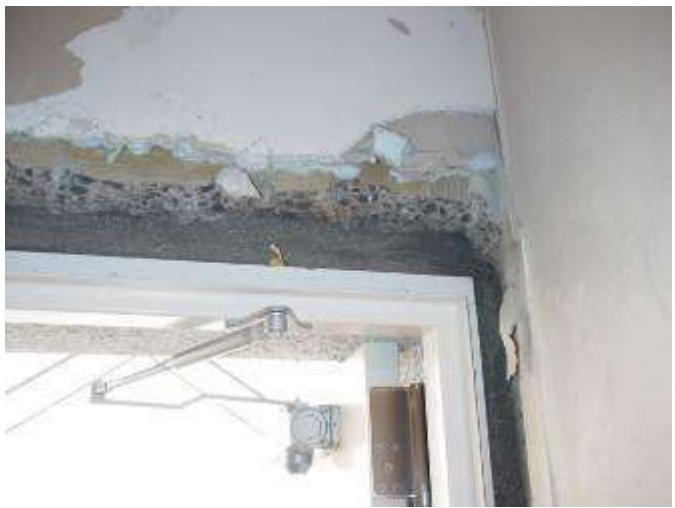
腐食劣化し、枠ごと取替える必要がある鋼製・玄関扉

主に沓摺り内部に雨水が浸入し、又は堅枠の下部、裏面の軀体アンカー部の鉄が発錆・腐食してしまった事例。

- ①. 零摺り内部が腐食して持ち上がり開閉し難いもの。
- ②. 堅枠の内部が腐食し変形し開閉に支障を来す物。
- ③. 堅枠が腐食劣化し、穴が開いている物。

以下に示す劣化現象に対しては枠・扉とも新品に更新する工法を採用した。

結局、3枚の玄関扉を枠ごと新品に更新したが、更新に伴う内装工事費用は、1軒ごとに見積書を作成し管理

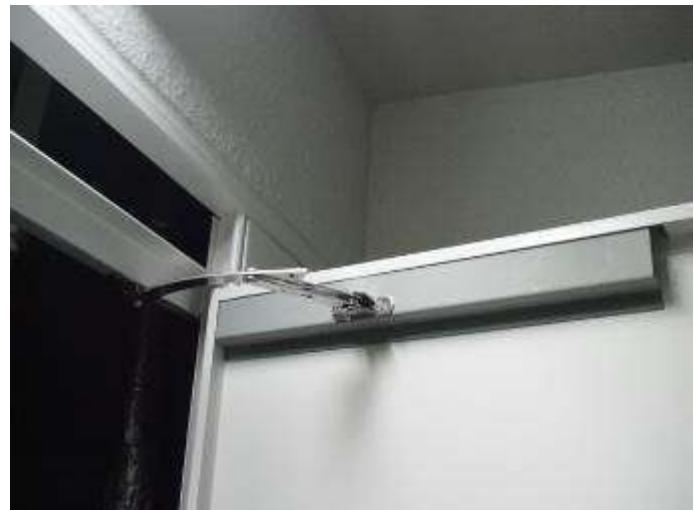
高層階のパイプシャフト扉は、風で煽られて変形したものが多いため、煽り止め金物を設置する。

全ての扉に「煽り止め金物」を設置し、錠が外れてもビル風で煽られないような対策を講じた。

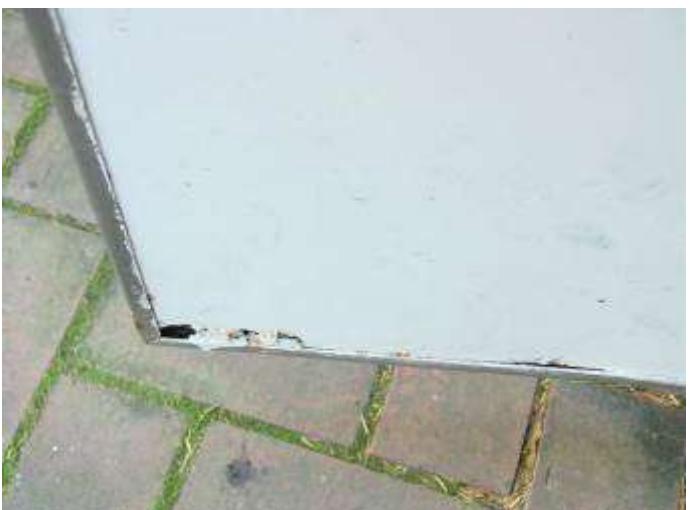
扉の周囲にステンレス製の縁を付けた鋼製扉  
鉄とステンレスの隙間に雨水が浸入し、鉄が錆びて穴が開いている。

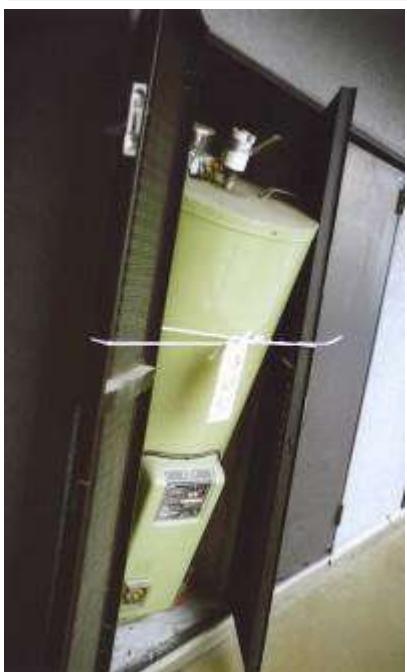
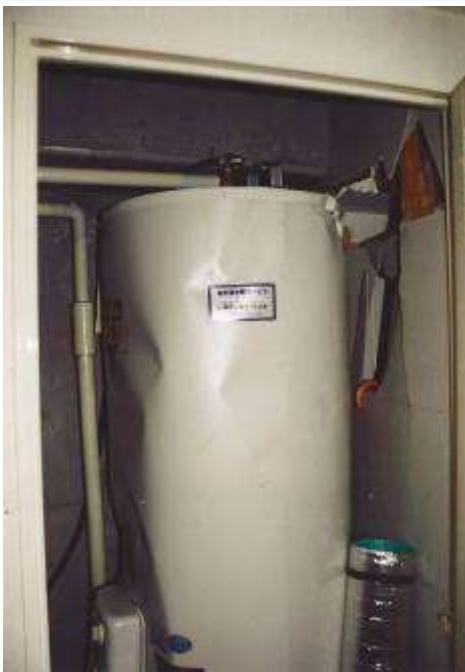
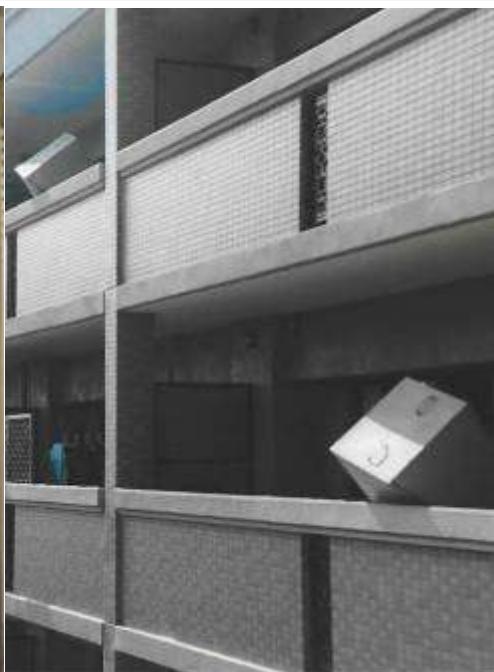
左の写真は阪神大震災で転倒した貯湯式・深夜電力・給湯器。右の写真は、福岡沖地震で転倒したエコキュート。

貯湯量：400㍑、温度：85℃、の熱湯が入った貯湯槽が、震度5の地域でも転倒し、建物内がお湯浸しとなる。

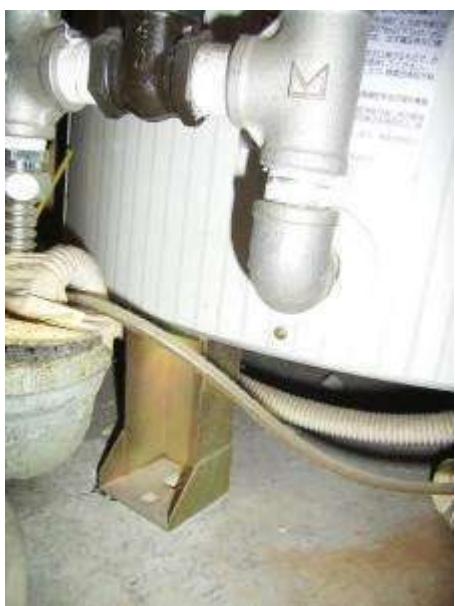
床固定用のアンカーボルトがない。  
床の3点で固定する必要がある。

このマンションでは、上部固定ではなく、床は奥のボルトは固定されず、前面のみ2点固定が実態であると仮定して、大地震時の被害を予測すると以下のようになる。

- ①. 貯湯槽が転倒し、各家庭から85℃、400リットルの湯が流出する。
- ②. 転倒と同時に温水器廻りの給水管、温水管が破断し、管内の湯や水道水が流出する。

- ③. 緊急遮断弁がないため、給水管が破断すると水道水が断水するまで流出し続けること。
- ④. 摆れが激しい上層階から転倒し始め、下階へ順次、転倒が進むことが予測される。
- ⑤. 15階建ての住棟では上階から下階へ転倒が進むとして、400リットル×15階=6000リットル、6トンの熱湯が1階の住戸に流下することが予測される。
- ⑥. 85℃、6トンの熱湯を浴びれば、下層階の居住者は身体に火傷をおうであろうし、救出が遅れれば命が失われる危険性もある。
- ⑦. 下階の内装仕上材や家具・什器、調度品などへの水損は全ての下階住戸に及ぶ。
- ⑧. 廊下と反対(奥)側のボルトがないために、温水器は廊下側の扉を突き破って廊下側に転倒する。これは

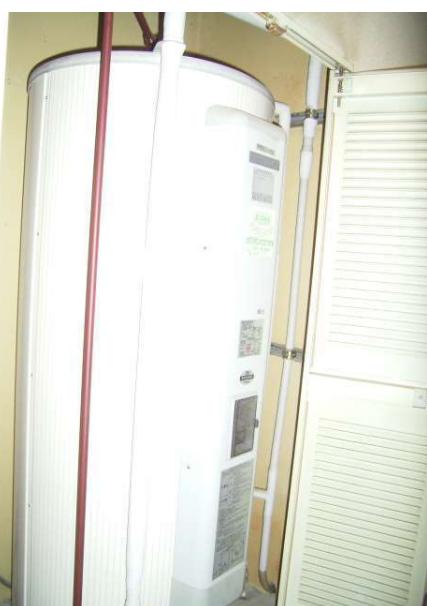
室内廊下側の扉と貯湯式給湯器。  
85℃ 400ℓの熱湯の貯湯槽

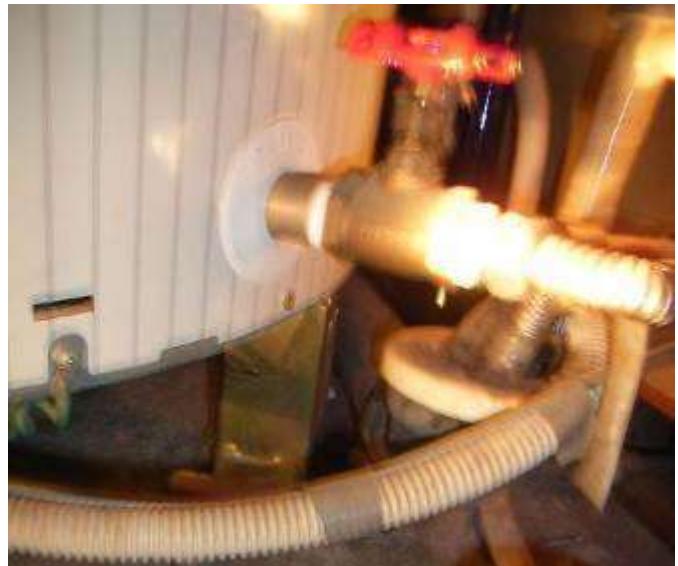
- ①. オーバーフロー用の排水堅管から横引き管への曲

温水器の足元廻りの配管。右は排水口

がり部分や横引き管の内部に物が詰り、排水不良となり、下層階住戸に溢れ出す。

先端に逆噴射する特殊ノズルを付けた高圧洗浄機を用いて、全住戸の電気温水器用排水管の管内を洗浄した。管内に高圧水を噴射することにより、エルボ等の曲がり配管部分などで破損し、穴があくことも予測できた。その場合、既存・同配管材で補修する予定であったが、高圧水洗で配管を破損するものは1件もなかった。

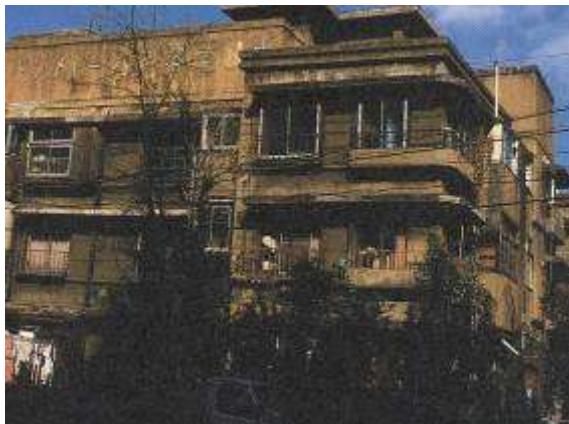
同潤会アパート外観：木造サッシやアルミサッシなど各戸が勝手にサッシを取替え、統一感のない外観であった。

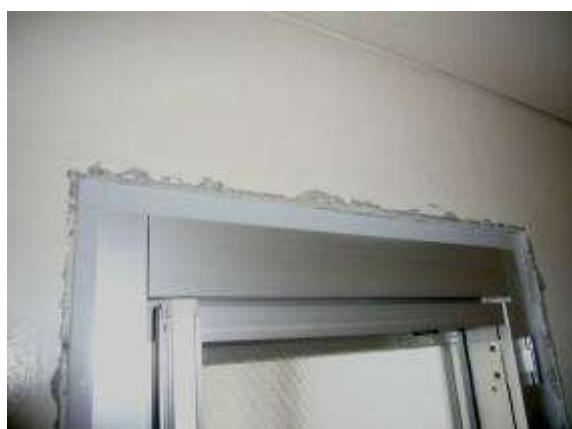
既にサッシを取替えていた住戸がサッシ更新工事を希望した場合、既存のサッシ軸に被せられたサッシ軸の撤去から工事が始まる。個人で取り付けたサッシや網戸を撤去してからの更新後、室内クロスの見切りが通常と異なっており、未塗装の部分が現れ、軸体が見えたままの状態になった。[写真-左] クロスの張り替えや額縁の塗装、額縁の造り直しが必要になり、造作大工や塗装、クロス、シーリングなど室内のサッシ廻りに補修が必要になった住戸は 50 件強にのぼった。[写真-右] 1 件 1 件は小額でも、日程調整に時間がかかり、延べ 44 人工の手間を要し、約 170 万円の追加費用となった。この費用は、個人ではなく、修繕積立金から捻出された。

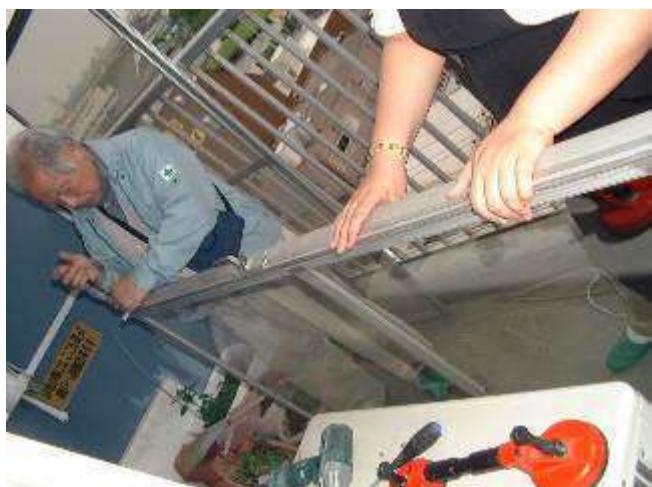
既存サッシは框を外し、付属金物を取替え、アルミ押出型材は清掃し、点蝕防止コーティングする。

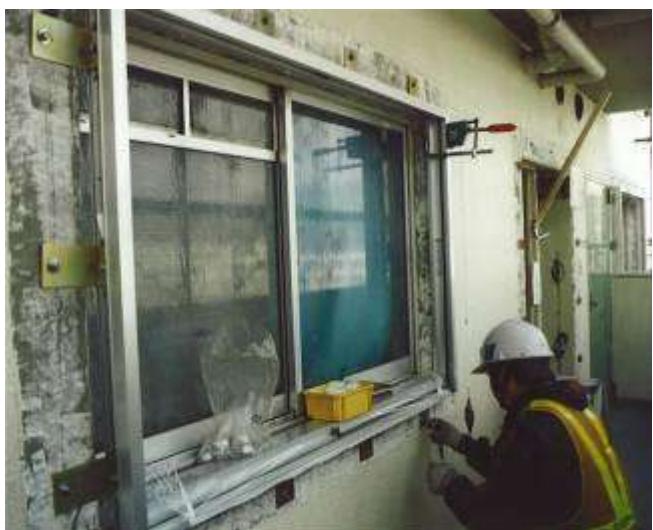
既存サッシの外側に新規サッシを取り付ける。

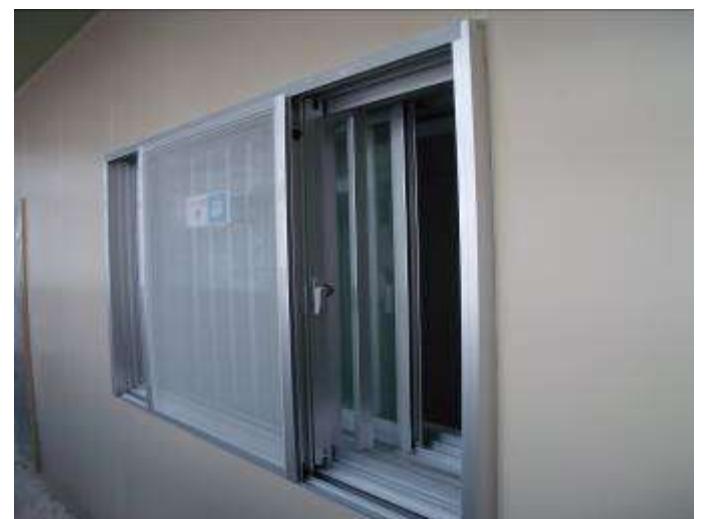
二重サッシ間に面格子。外断熱パネルを貼り仕上る

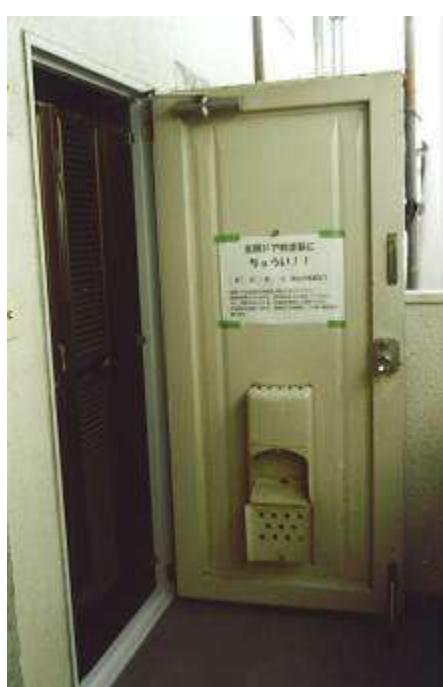
左の写真

この地は冬季の最低気温は都心より5°Cほど低く、年間の温度差も大きい。また、建物は内断熱工法で北側壁面のみ厚さ15mmの断熱材が貼られ、柱型・梁型や東西南壁には断熱・防露施工されてなく、結露が激しい。玄関扉は鉄板1枚のプレスドナーで断熱性能は低い。

### 改修前の玄関扉

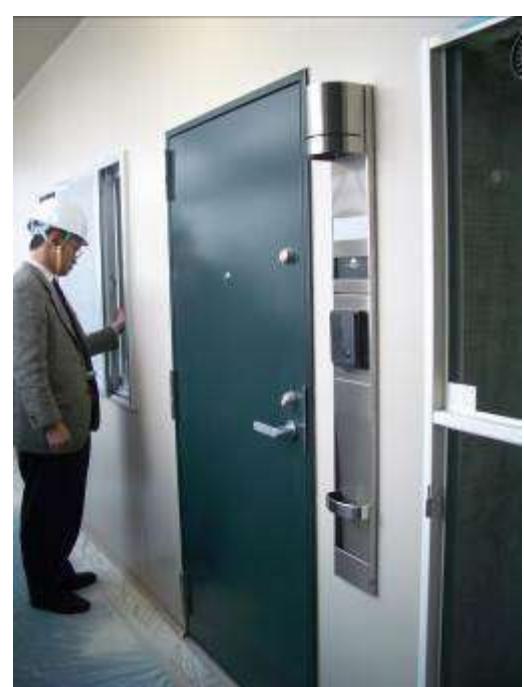
右の写真

持出し工法で更新された玄関扉  
断熱フラッシュドア、耐震丁番、2ロックレバーハンドル。  
断熱性を高めるために扉付新聞受けを廃止し、扉脇に移動した。  
脇は門灯・室名札・インターホン

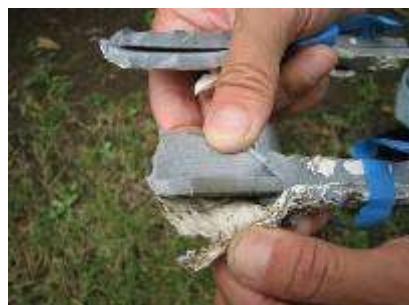
物理的調査では、付着強度や中性化深度、シーリングの劣化、及び防水の劣化状況などを調査した。塗膜の付着強度が低く、中性化深度が進行している部位もある。既存シーリングを完全に撤去せず、シーリングを打替えられていたり、シーリングの意味をなしていない箇所もあった。

既存シーリング状況

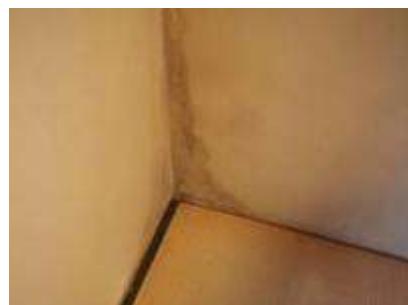
南側居室入隅部 カビ発生

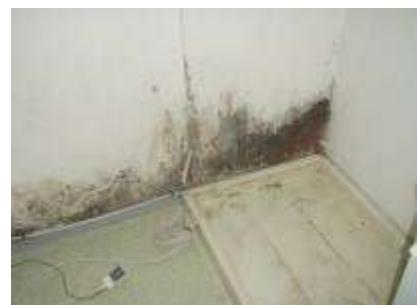
洗面所廻り 壁面にカビ発生

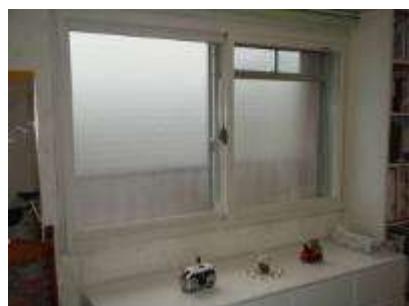
更には、各戸で勝手にアルミサッシを更新している住戸が見られた。600角のサッシは、150枚中53枚のサッシが更新されている。中には気密性能の無いジャロジー窓に更新されていた。

室内側に樹脂製サッシを追加

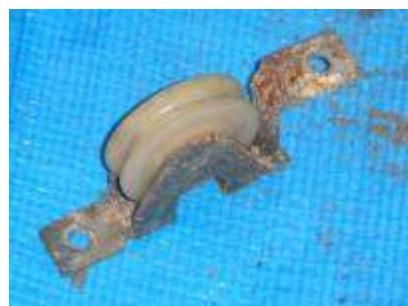
既存アルミサッシはKJ-B型・見込み60mmで、サッシ性能が劣化している。そのため約80%の住戸でアルミサッシに不具合を訴えていた。アルミ框材には点蝕が発生し、レールはすり減り、付属金物は経年的劣化が進行している。隙間風は入り、開閉に支障をきたしている。

既存サッシの戸車 摩耗・錆発生

既存サッシはアルミ型材を研磨清掃し、付属金物の戸車とガラスピードを更新することにした。新規サッシはサッシメーカーに協力依頼し、詳細図を作成し、納まりを検討した。

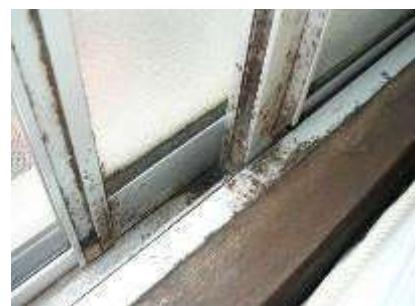
ガラスピードの汚れ（黒カビ）付着

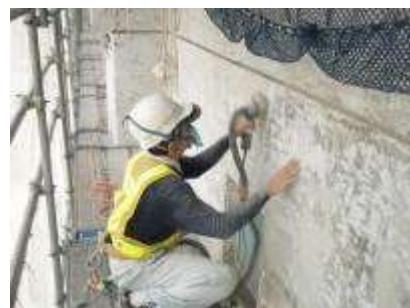
カップリングで段差修正をする

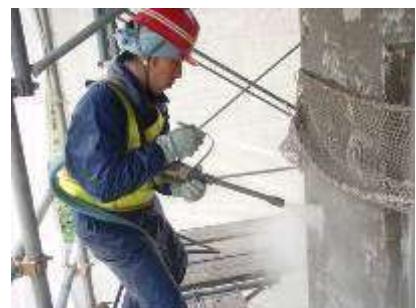
高圧水洗浄する

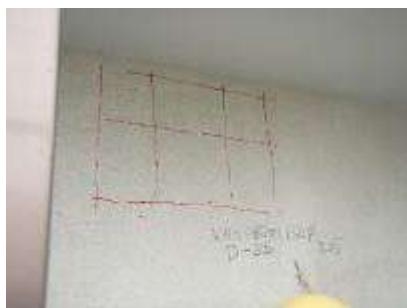
コア抜きの墨出しをする

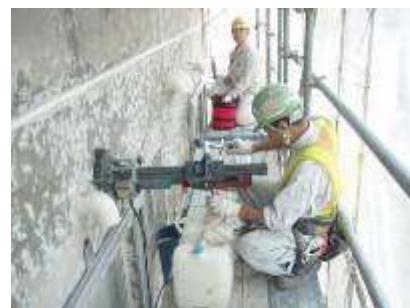
コンクリートコアを抜く

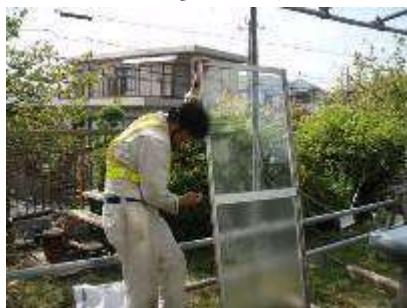
既存サッシを分解する

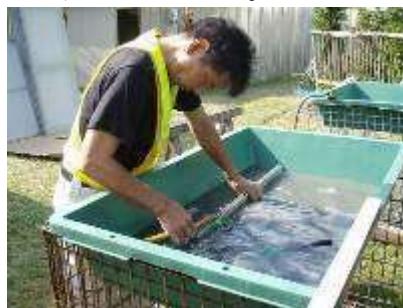
アルミ型材を研磨清掃する

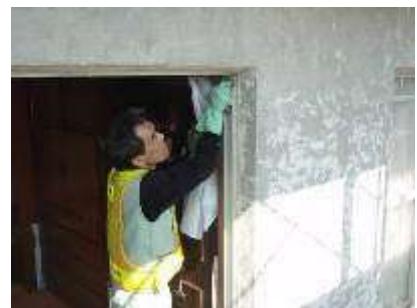
既存枠廻りを研磨清掃する

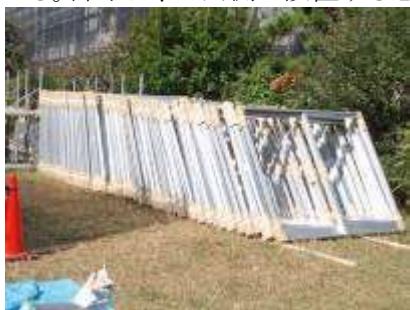
現場搬入された新規外付サッシ枠

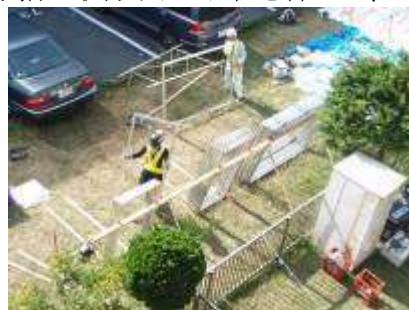
新規枠を区別する

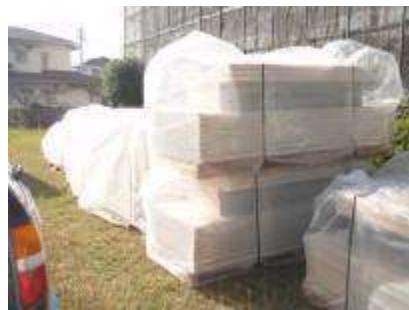
現場搬入された外断熱パネル

現場搬入された断熱パネル材を現場にて加工し、貼付ける。接着材を塗布し、断熱パネルを押し付け、不陸調整を行ない、ケミカルアンカーボルトにて壁面に固定する。隙間は発泡ウレタンフォームを注入する。ビス穴は専用のモルタルで補修し、パネル間にはシーリング処理し、塗装にて仕上げた。

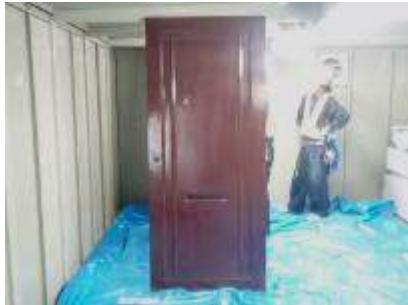
既存玄関扉

鋼製扉は、アルミサッシに比べると劣化の進行は遅いため、更新するのではなく、修繕することにした。何層にも重ね塗りされた既存玄関扉外側は、完全ケレンし、新規に塗装を施した。気密ゴムは更新し、握手は、レバーハンドル錠に更新した。

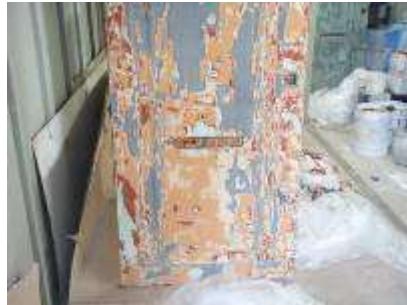
既存玄関扉を完全ケレンする

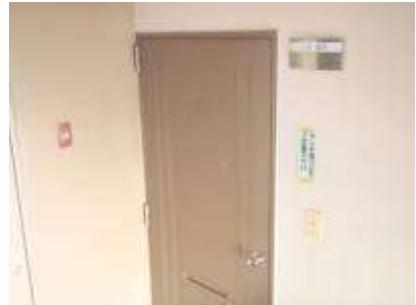
塗り替えられた玄関扉

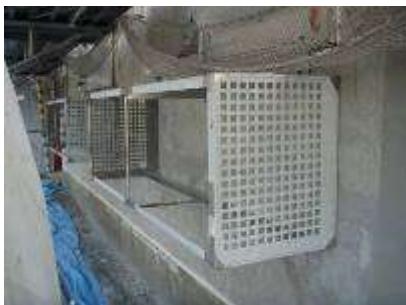
空調室外機置場を取付ける

北側でもエアコンが使用できるよう空調室外機置場を居室サッシ下にアンカ一固定し取付けた。足場が解体される頃、エアコン室外機を設置している住戸が何件か見られた。

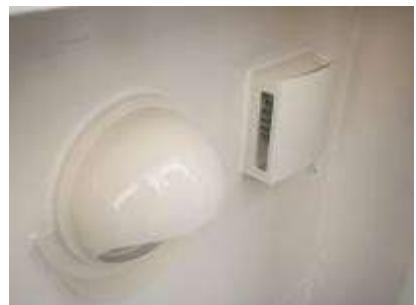
設備用キャップを更新する

外壁に設置されている設備キャップ類や、南側の堅樋・呼樋を新品に更新した。

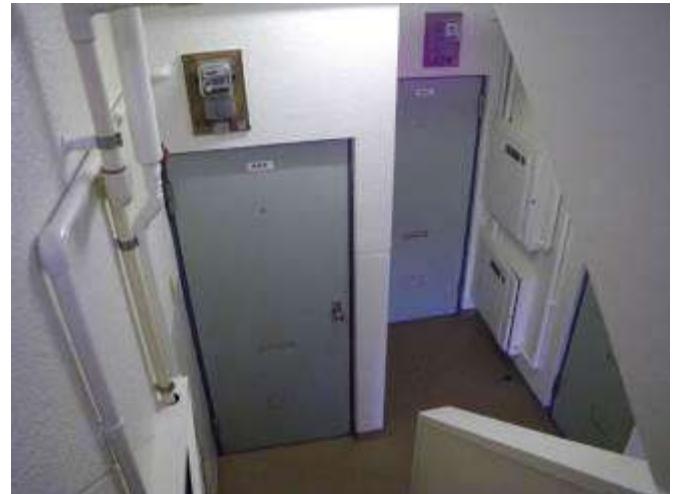
幅の狭い階段と階段に直接面した玄関扉

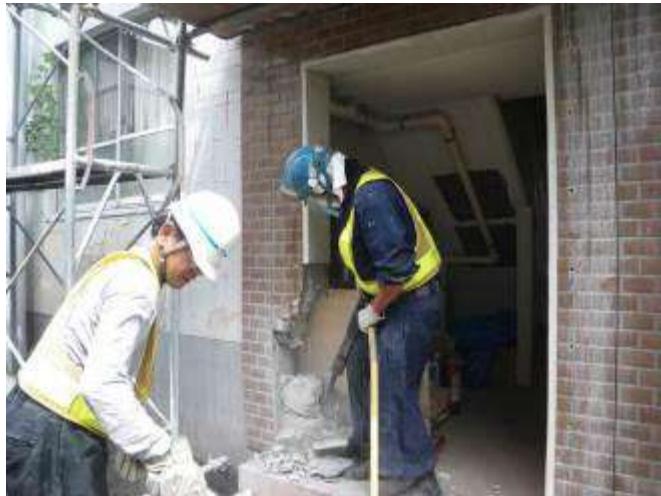
玄関の袖壁を撤去

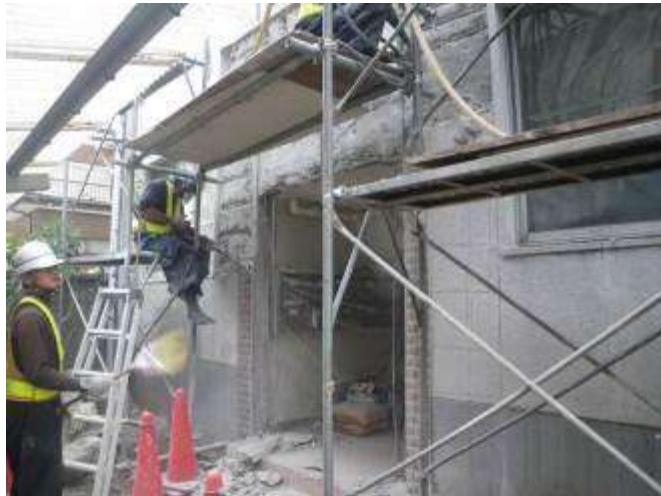
補強箇所廻りは仕上げタイルとモルタルを砕り取り、柱と梁のフープを露出させるまで躯体を斫った。相応の粉塵と騒音・振動が発生した。

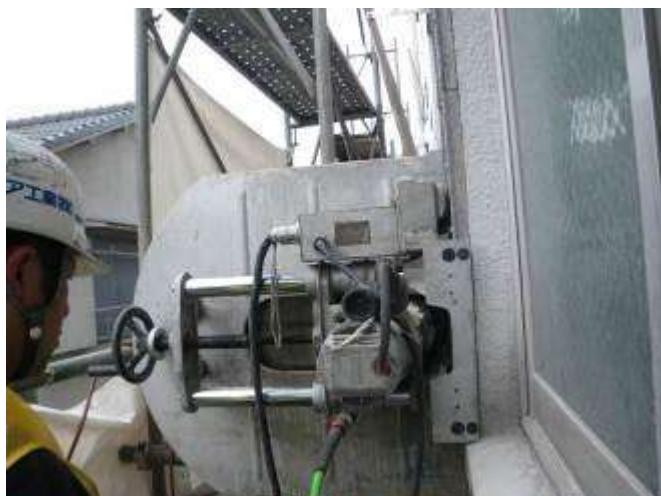
耐震スリットの切断

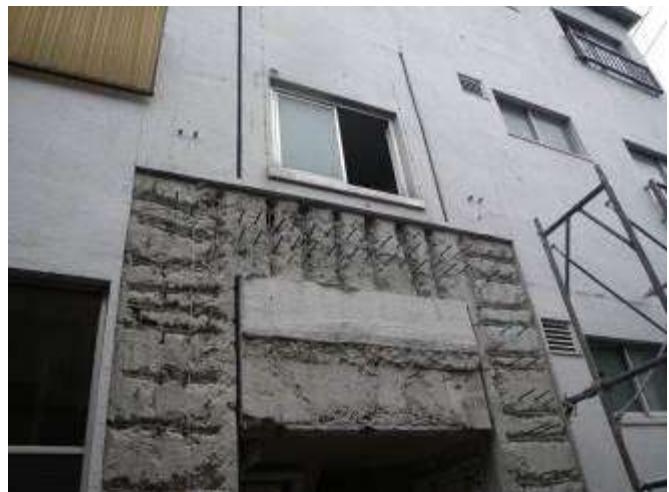
耐震スリット（上部）とあと施工アンカーが設置された補強フレーム設置箇所

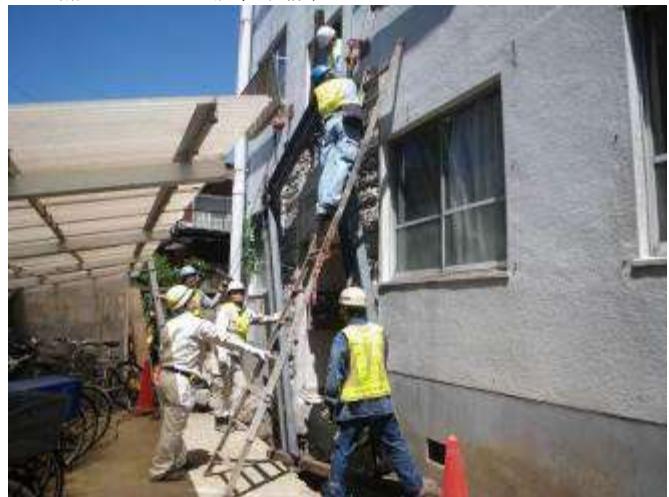
敷地に余裕が無い為、鉄骨建て方に重機を使用できない箇所があり、施工は難航した

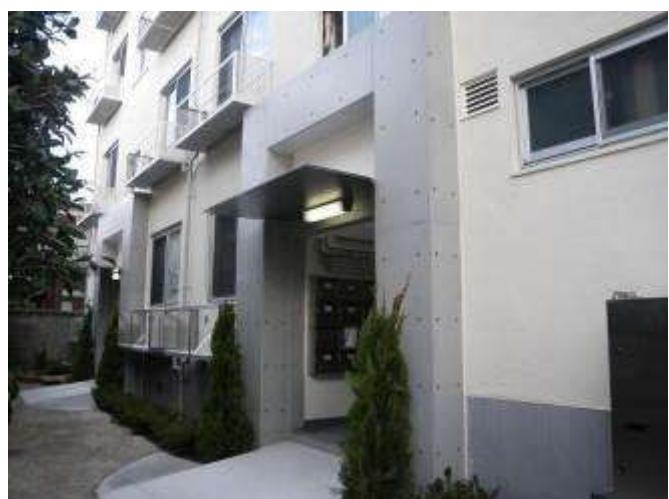
耐震フレームの施工後の状況

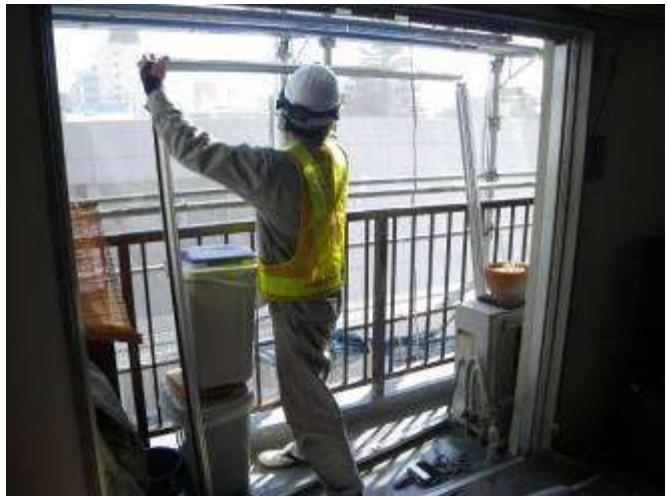
新しいアルミサッシ枠をバルコニーで組み立てる

更新したサッシの仕様は、気密性能：A-4、水密性能：W-5、耐風圧性能：S-5、遮音性能：T-1と、今日の基準からするとグレードが高いとは言えない仕様であるが、それでも更新後のサッシの遮音・気密性能は格段に向上して感じるほど、既存サッシの劣化が進行していた。

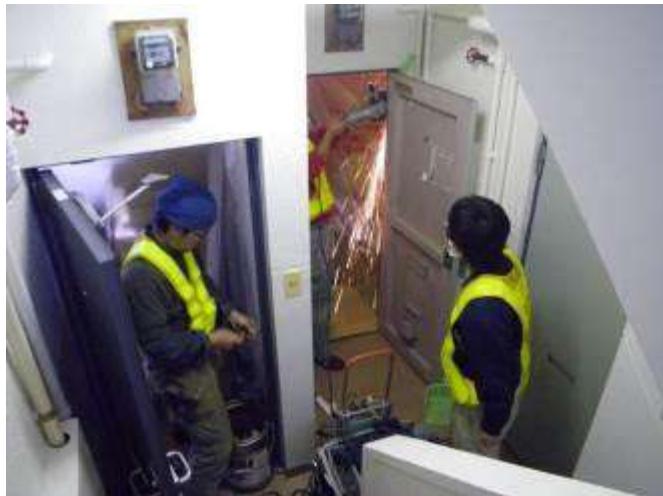
玄関扉取替え工事風景、階段室が狭いため、作業スペースの確保が難しい

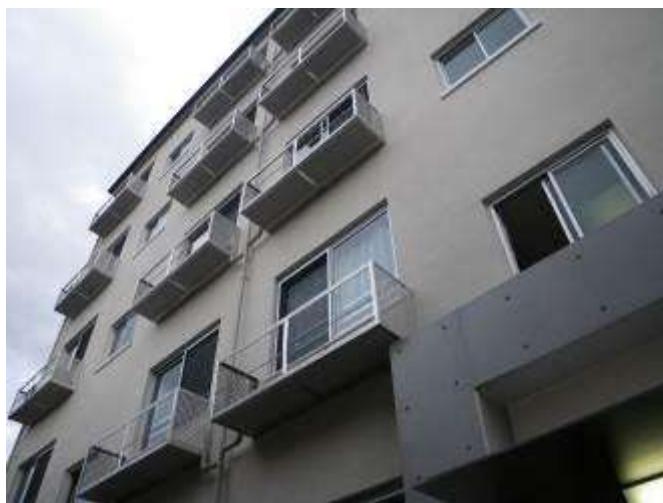
窓下にステンレス製の空調室外機置場を新設した

西側外壁と南側外壁の一部に室外機設置スペースを確保する為に、ステンレス製の室外機置場金物を取り付けル取共に、腰壁に配管スリーブを新設した。

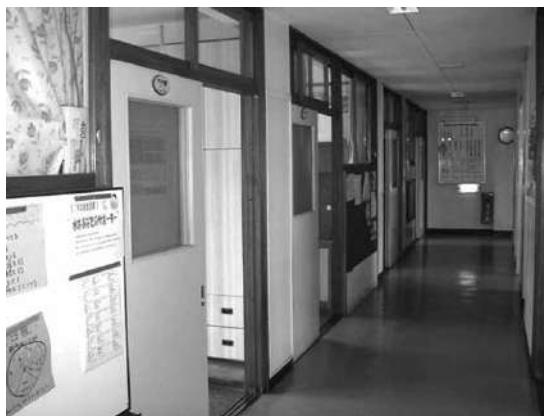
改修前的小百合の寮の内部。大舍制で中廊下の両側に寮生の個室や食堂、厨房、浴室などが並んでいた。

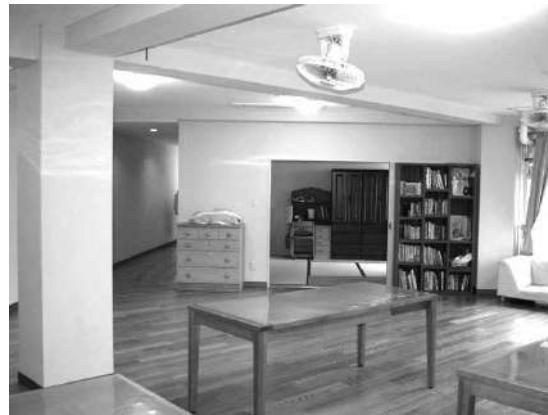
改修後のユニット内部の集まり部屋とアイランド型キッチン。フローリング部は床暖房で壁は珪藻土仕上。

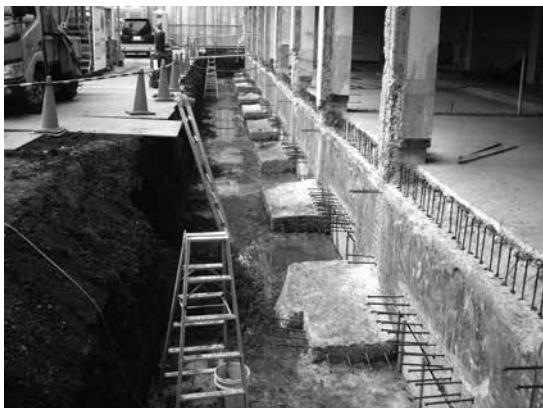
アウトフレームの基礎工事。既存建物の根切り底に合わせた基礎工事。地下は雨水貯留槽として活用する。

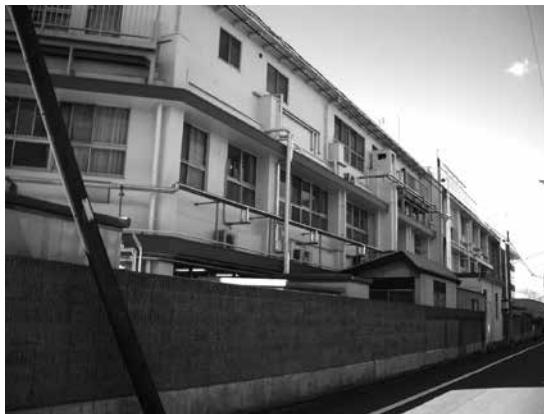
改修前的小百合の寮北側。ボイラー室や倉庫・食品庫などが増築され、外壁に設備配管が露出していた。

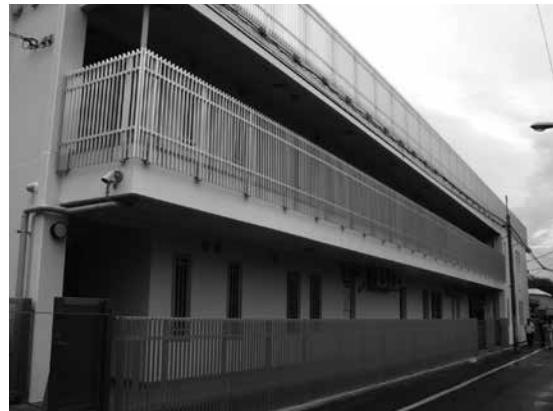
改修後の北側・増築棟。各ユニットの浴室・洗面所などのウォーターセクションと外廊下。

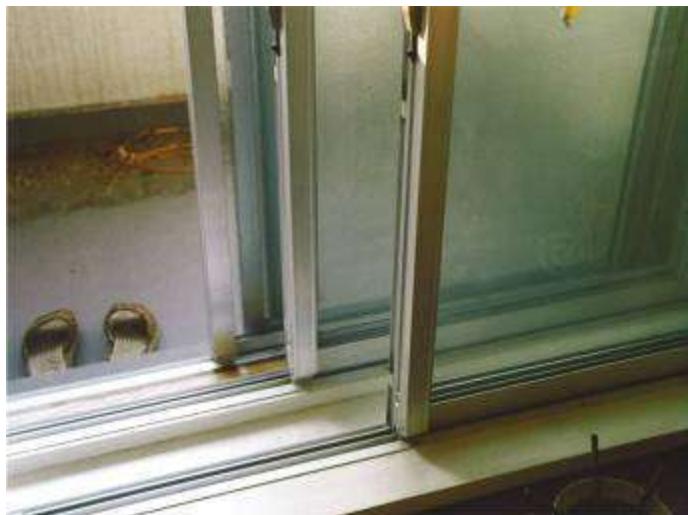
既存サッシの室内側にインナーサッシを付設し性能を向上

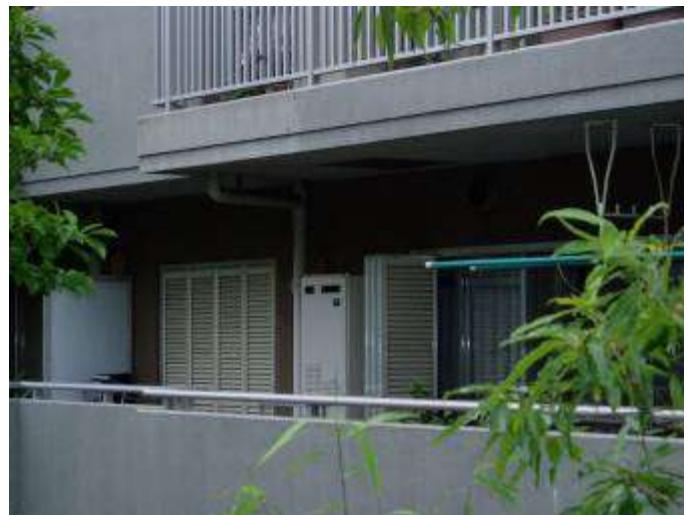
既存サッシの外側に鎧戸を取付けて防犯性を高めた1階住戸

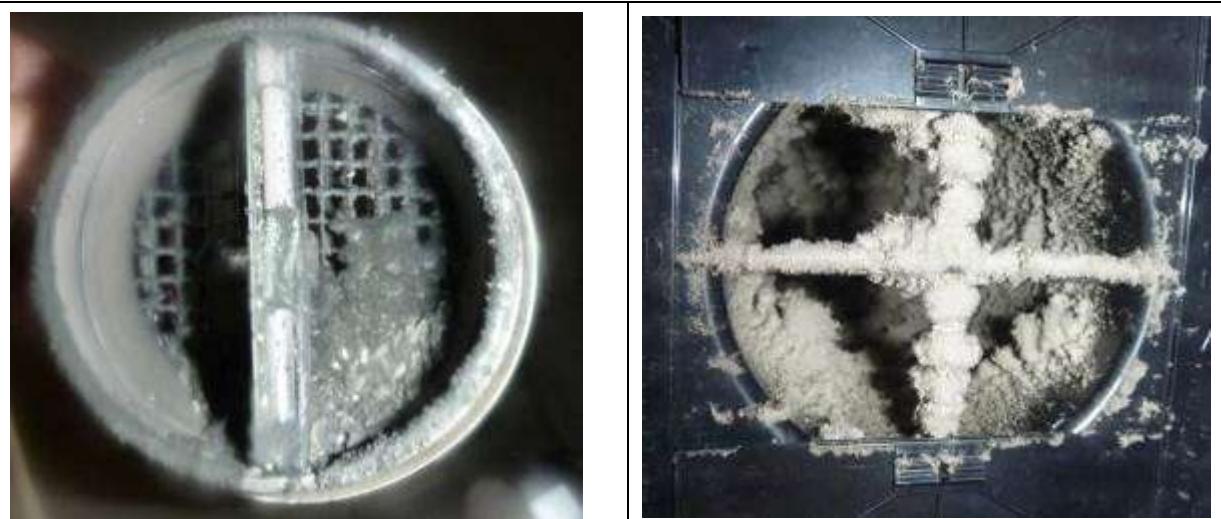
便所・洗面所系ダクト吸気口周りの閉塞状況

入居後9年目の状態

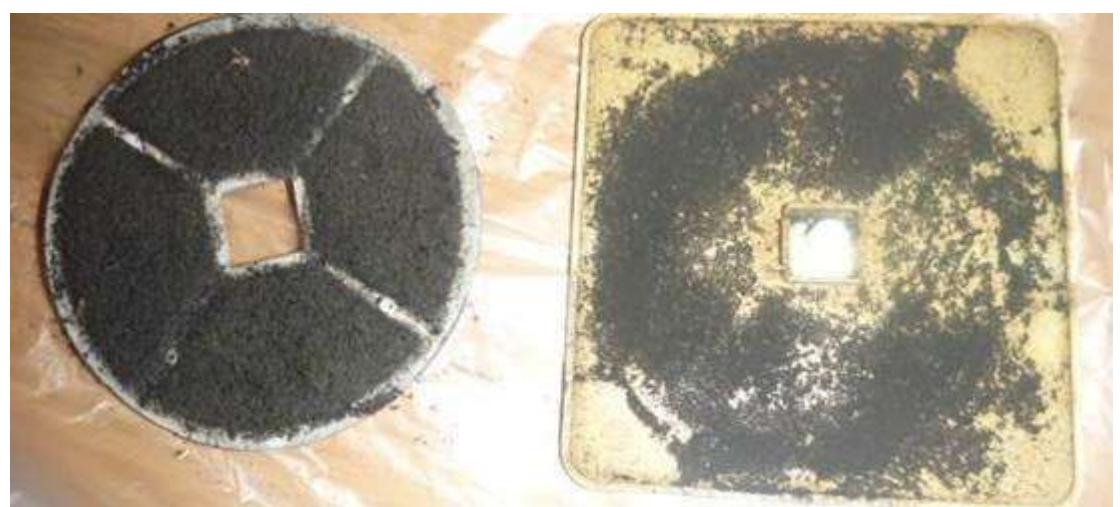
目詰まりした吸気口フィルター
